6 Şubat 2023 Kahramanmaraş-Pazarcık  $M_w=7.7$

ve Elbistan  $M_w=7.6$  Depremleri

Ön Değerlendirme Raporu

RAPOR NO: METU/EERC 2023-01

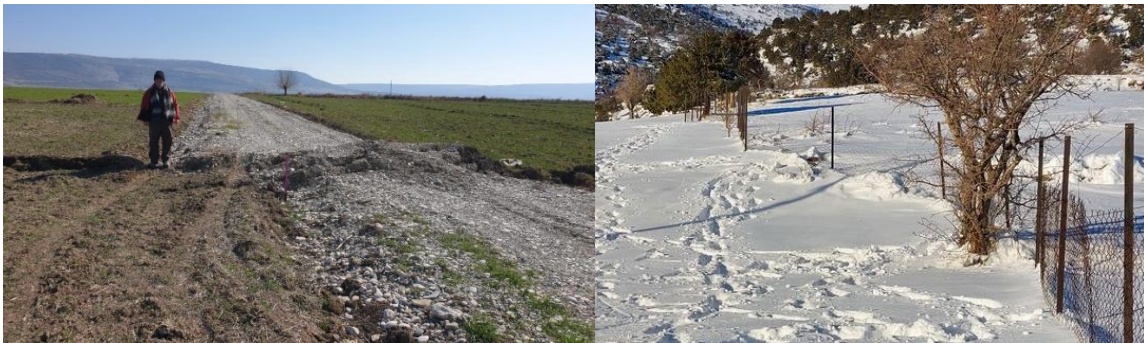
**Şekil 2.2.** Pazarıcık yakınlarında 2.4 m sol yanal ötelenen yol ve Sürgü-Çardak fay bölümünde 6.7 m sol yanal ötelenen dikenli tellerin sahada çekilen görüntüleri (sırasıyla Erdin Bozkurt ve Taylan Sançar tarafından çekilmiştir).

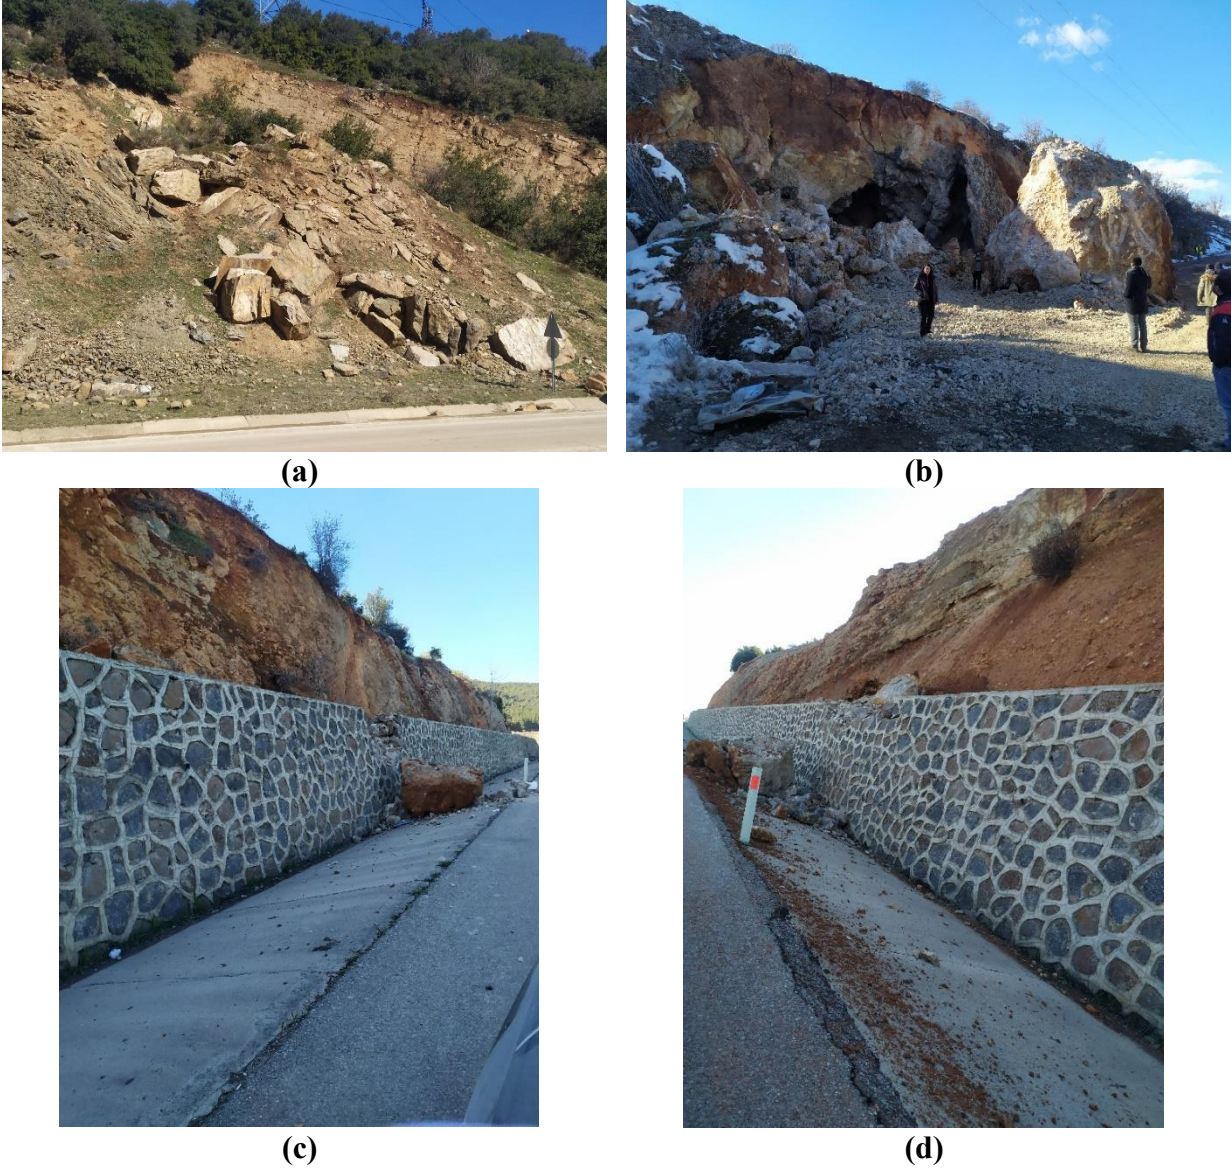
Otoyol eteklerinde çok sayıda kaya düşmesi gözlenmiş ve bazı örnekleri Şekil 4.7 (a)-(d)'de sunulmuştur.

Şekil 4.7. Kaya düşmeleri örnekleri a) Bahçe / Osmaniye ( $37.17441^\circ N$ ,  $36.65659^\circ E$ ), b) Yolbağı Mahalle / Adıyaman ( $37.81795^\circ N$ ,  $37.63311^\circ E$ ), c) Fevzi Paşa Mahalle / İslahiye /Gaziantep ( $37.09899^\circ N$ ,  $36.65200^\circ E$ ), d) Fevzi Paşa Mahalle / İslahiye /Gaziantep ( $37.09713^\circ N$ ,  $36.65170^\circ E$ )

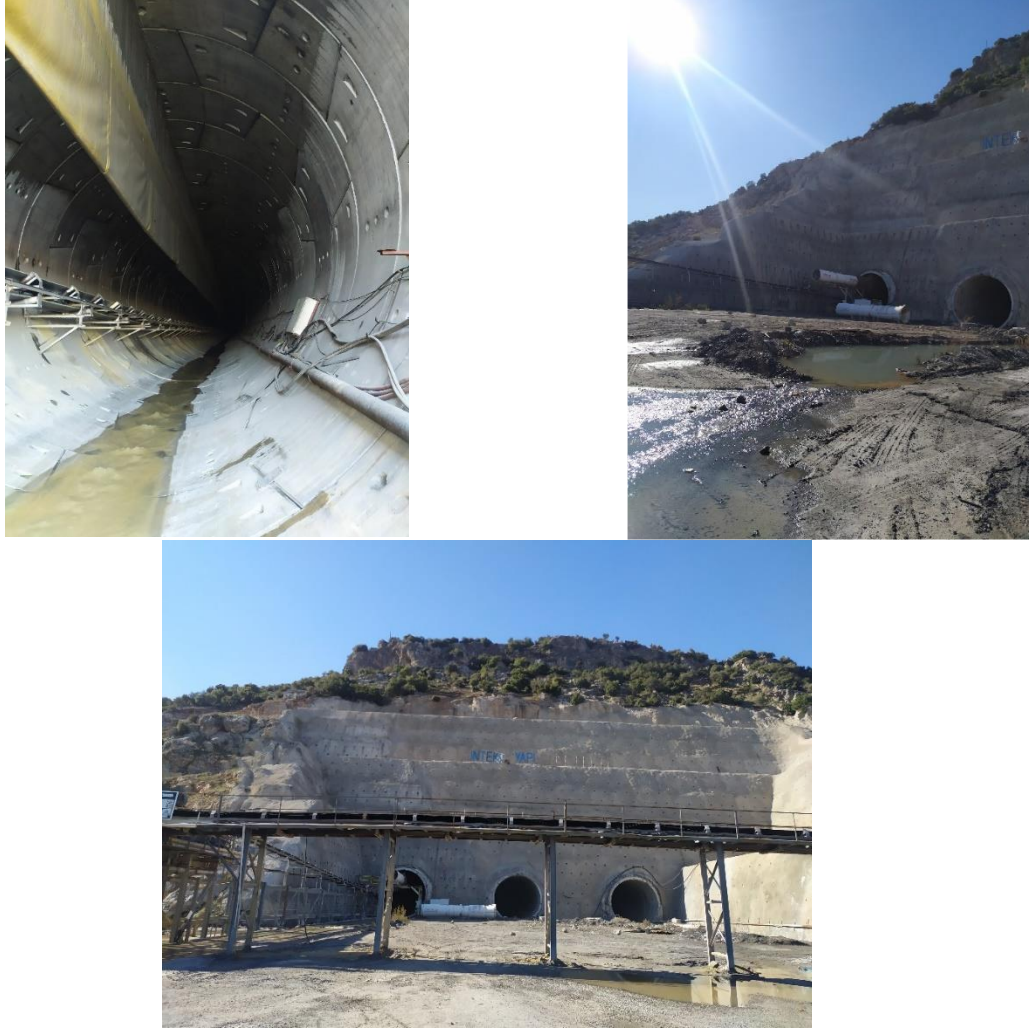
Tünel yapıları genel olarak depremler sırasında ve sonrasında iyi performans göstermiştir. Erkenek tünel kaplamasında görülen küçük hasarlar dışında önemli deformasyonlar haritalanmamıştır. Devam eden Bahçe-Nurdağ demiryolu tüneli şantiyesinden bazı resimler Şekil 4.8'de gösterilmektedir. Tünellerin yapısal ve geoteknik performanslarının yüksek olduğu bildirilmektedir. Tüneller hakkında daha fazla bilgi Bölüm 6'da tartışılacaktır.

**Şekil 4.8.** Yapımı devam eden Bahçe-Nurdağ demiryolu tüneli Nurdağı/ Gaziantep (37.16989°N, 36.70806°E)

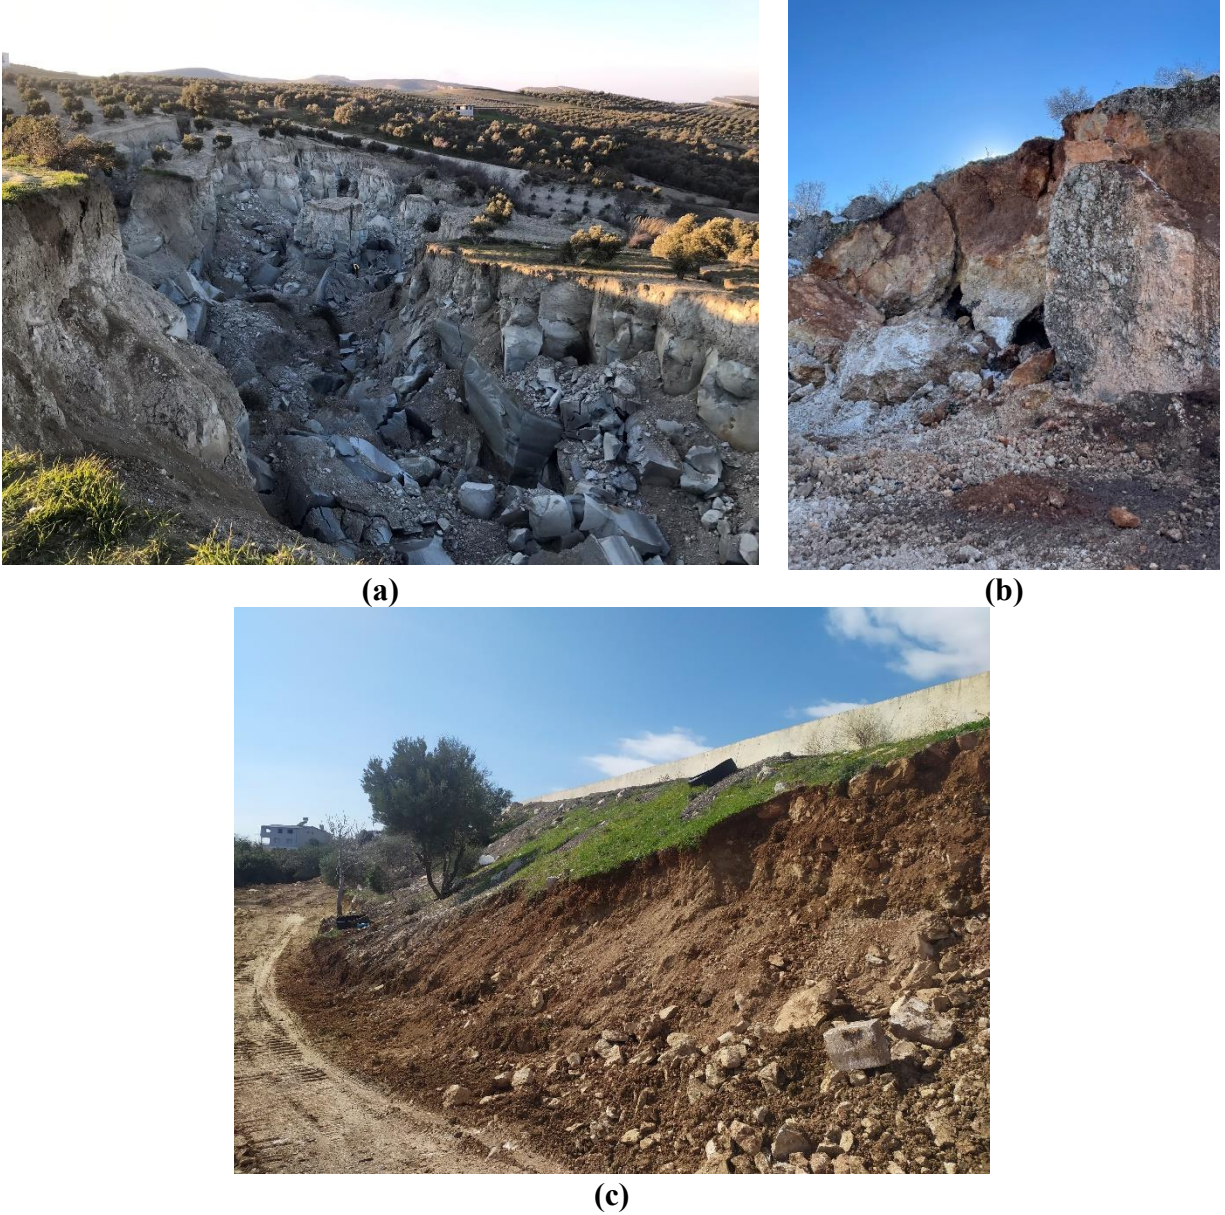
Keşif çalışmaları kapsamında boyutları birkaç metreden yüzlerce metreye kadar değişen çok sayıda ve büyüklükte heyelan belgelenmiştir. Bunlardan bazıları Şekil 4.9 (a) ile (c) arasında gösterilmiştir.

**Şekil 4.9.** Şev duraylılığı problemlerinden örnekler **a)** Antakya/ Hatay ( $36.16118^{\circ}N$ ,  $36.22050^{\circ}E$ ), **b)** Yolbağı Mahallesi / Adıyaman ( $37.81806^{\circ}N$ ,  $37.63297^{\circ}E$ ), **c)** Belen / Hatay ( $36.48363^{\circ}N$ ,  $36.27158^{\circ}E$ )

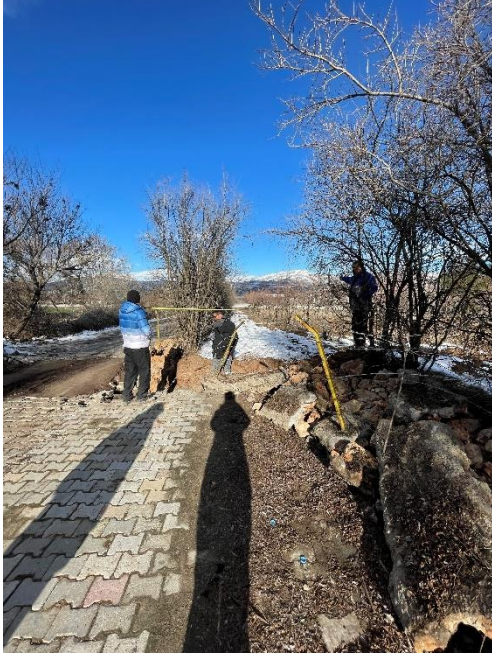
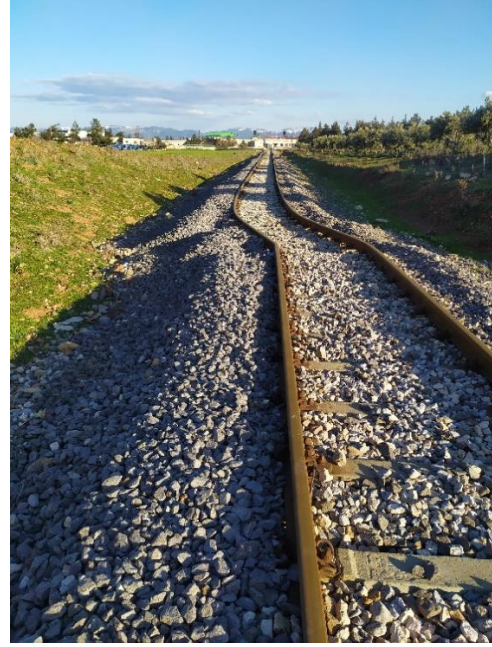
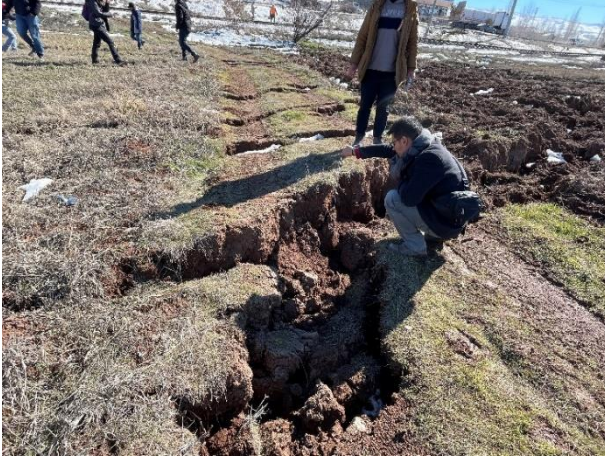
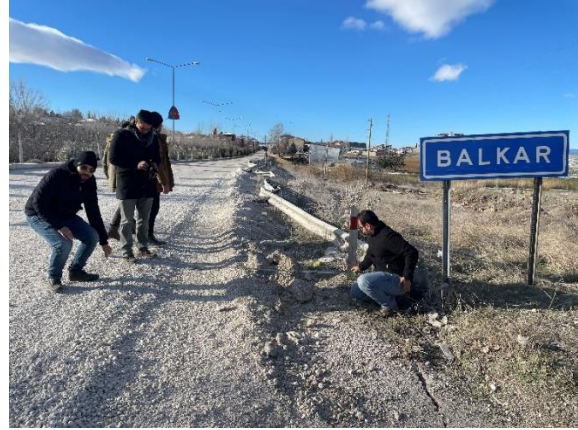
Güzergah boyunca, birincil, ikincil veya üçüncül faylanma veya sismik zemin sıvılaşmasından kaynaklanan çeşitli zemin deformasyonları haritalanmıştır. Şekil 4.10 (a) ila (d) bu zemin deformasyonlarını göstermektedir.

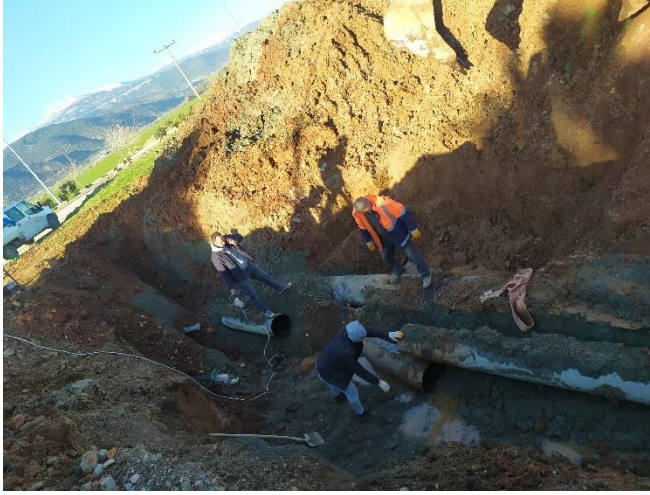
Depremlerden sonra boru hatlarının hasar gördüğü gözlemlenmiş ve hasarlı boru hattı ve kablolardan bazı örnekler Şekil 4.11 (a) ve (b)'de gösterilmiştir.

**Şekil 4.11.** Boru hattı hasarı örnekleri **a)** Erenler Mahalle / İslahiye / Gaziantep ( $36.04621^\circ N$ ,  $36.62936^\circ E$ ), **b)** Çay Mahalle / İskenderun / Hatay ( $36.59038^\circ N$ ,  $36.17893^\circ E$ )

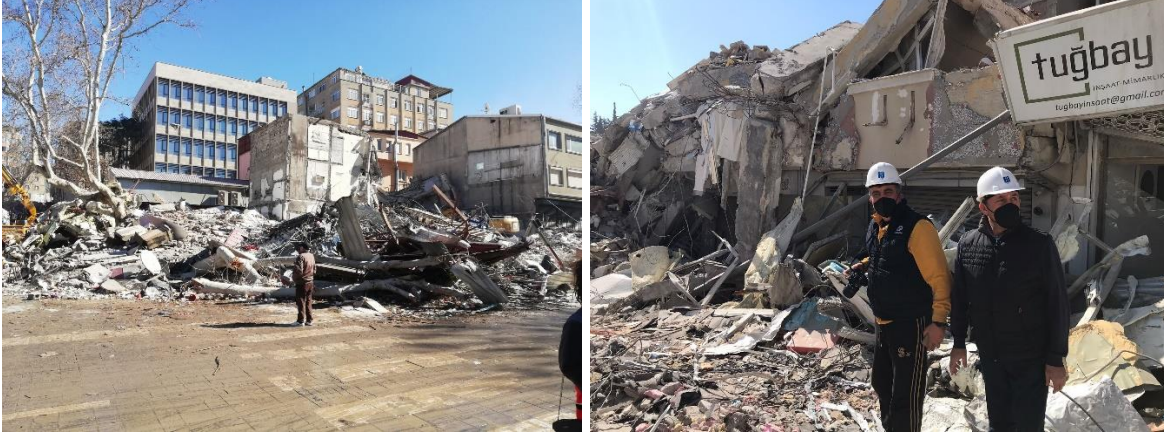
2000 öncesi inşa edilmiş çerçeve türü betonarme binalarda ağır hasara ve göçmeye neden olan tipik eksiklikler; düz (nervürsüz) donatı kullanılması, yetersiz donatı detayı ve olası düşük beton dayanımıdır (Şekil 5.1). Zemin kattaki veya subasman seviyesi üzerindeki yumuşak kat mevcudiyeti, birçok binada göçmenin anahtar nedenlerinden biridir. Şekil 5.2’de gösterildiği ve önceki depremlerde (Kocaeli 1999, Van 2011) de gözlemlendiği üzere, kısmi dolgu duvarlı ya da dolgu duvarsız zemin katların iş yeri olarak kullanılması, kolonlarda plastik mafsallaşma oluşmasına bağlı olarak “pancake” tipi çökmenin sorumlusudur. Birçok bina kiriş-kolon birleşim bölgesi hasarına maruz kalmıştır. İlginç diğer bir hasar durumu ise, binanın yatay yükleri temele transfer edemeyerek devrilmesidir (Şekil 5.3).

Şekil 5.1. Antakya ve Kahramanmaraş'ta göçen binalar

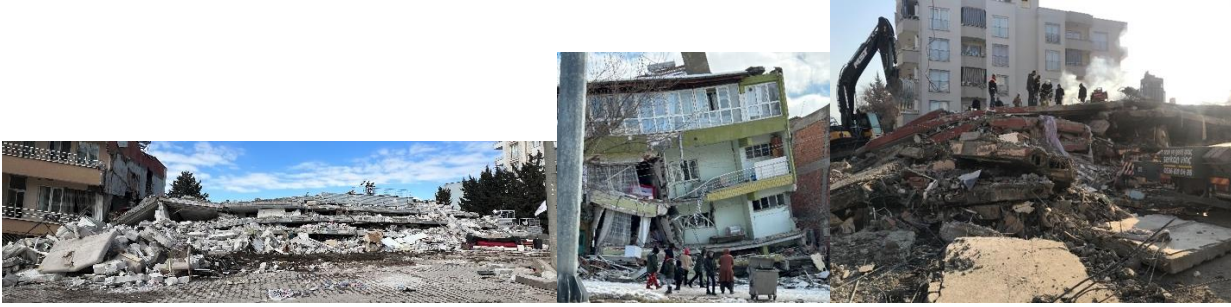
Şekil 5.2. Malatya'da göçen binalar

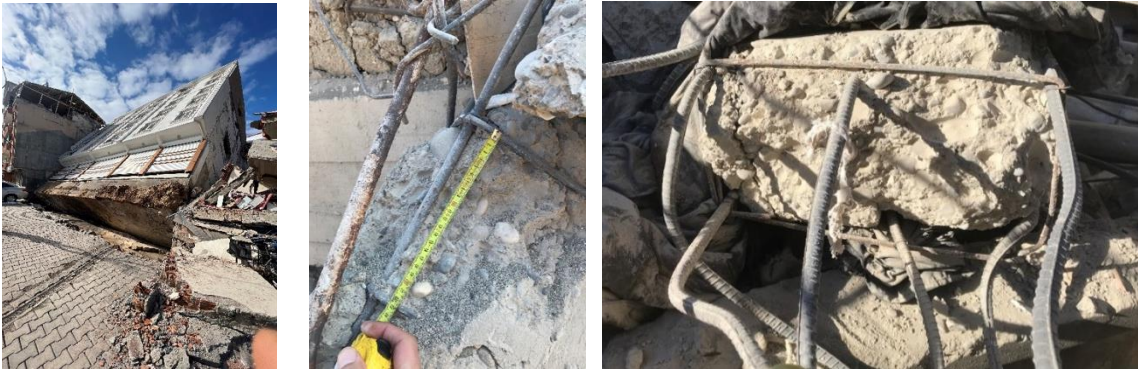
Şekil 5.3. Bina devrilmesi ve yetersiz birleşim bölgesi donatı detayı

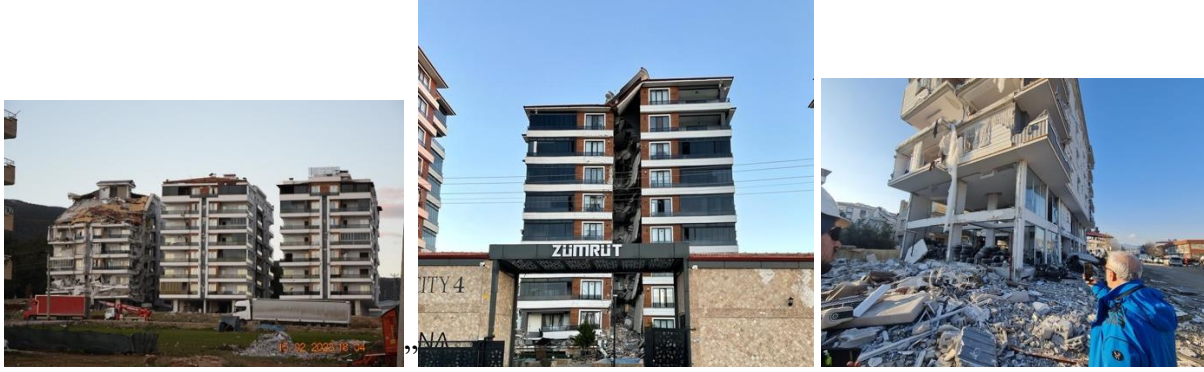
Yönetmeliklere göre tasarlandığı ve inşa edildiği farzedilen bu binalar eski tarihli binalara göre daha iyi performans göstermiştir. Ancak, 2002 sonrası inşa edilmiş 1000'den fazla bina yönetmelikçe belirtilen performans hedeflerini ihlal ederek ya ağır hasar almış ya da tamamen yıkılmıştır. Görünen odur ki, bu önemli gözlem bu binaların tasarım ve inşaat kalitesine dair daha detaylı incelenmelerini gerektirmektedir. Ağır hasar alan bu binalardan bazı örnekler Şekil 5.4'te gösterilmektedir. Bu hasarların olası nedenleri şunlara bağlanabilir:

Yeni binalarda gözlemlenen bu gibi ağır hasarlar, yürürlükteki deprem yönetmeliği ile neredeyse uyumlu hedef performans düzeyine dair endişeleri ortaya çıkarmıştır. Şehir yaşamının belirgin bir şekilde sekteye uğraması, ciddi ekonomik kayıplar ve uzun iyileştirme süreleri binalar için tanımlanmış olan performans hedeflerinin yeniden irdelenmesini gerektirebilecektir.

Şekil 5.4. Adıyaman ve İslahiye’de ağır hasarlı yeni binalar

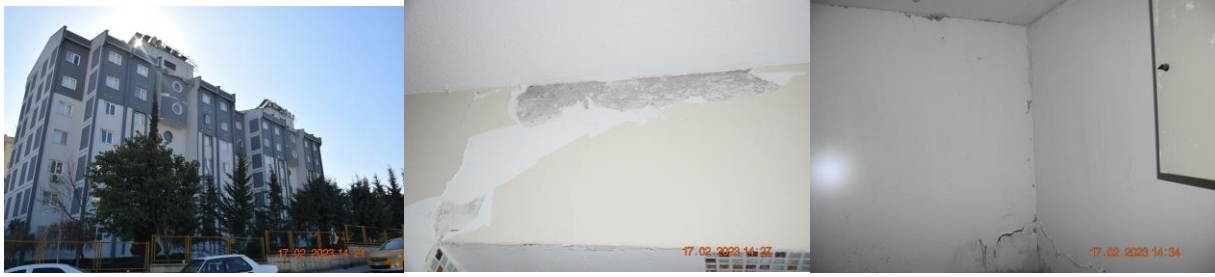
Bölgedeki tünel kalıp binalar, aşağıda belirtilen önemli nedenler sebebiyle bağ kirişlerinde ve dolgu duvarlarındaki bazı hasarlarla birlikte diğer bina türlerine göre çok daha iyi bir performans göstermiştir (Şekil 5.5):

Şekil 5.5. Tünel kalıp binanın performansı

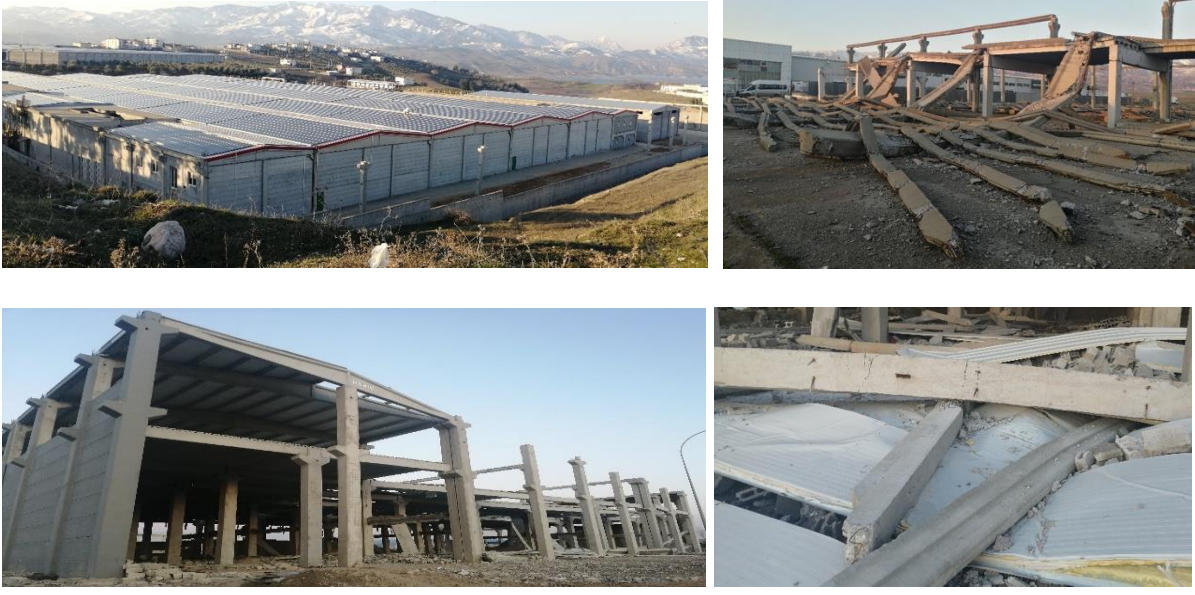
Kahramanmaraş ve Gaziantep’teki sanayi bölgeleri birçok 1-2 katlı önüretimli betonarme bina barındırmaktadır. Binaların tipik ana yöndeki açıklığı yaklaşık 20 m olup, diğer yöndeki açıklığı ise 7.5 m’dir. Kat yükseklikleri ise 7 ila 10 m arasında değişmektedir. Binaların taşıyıcı çerçeve kolonları temelde soket bağlantı ile ankastre olup (geniş açıklıklar için) öngerilmeli çatı kirişleri kolon konsollarına genellikle 2 pimle mafsallı olarak bağlanmaktadır. Tipik örnekler Şekil 5.6’da gösterilmiştir. İnşa aşamasında olan iki bina, kirişlerin devrilmesinin bir sonucu olarak göçmüş durumdadır. Hasar oluşumunun, yatay yük talebi altında mafsal bağlantılarda başladığı varsayılmaktadır. İlginç bir şekilde, kolon alt uçlarında mafsallaşma gözlemlenmiştir. Gaziantep’teki önüretimli yapıların çoğu yeterli performans göstermiştir. Hafif hasar gözlemlenen az sayıdaki binada, tipik hasarın kiriş dönmeleri nedeniyle kolon konsollarında meydana gelen beton ezilmesi olduğu görülmüş olup tamiri mümkündür (Şekil 5.7).

Şekil 5.6. Kahramanmaraş'ta önüretimli endüstriyel yapılarda bağlantı hasarlarına genel bakış

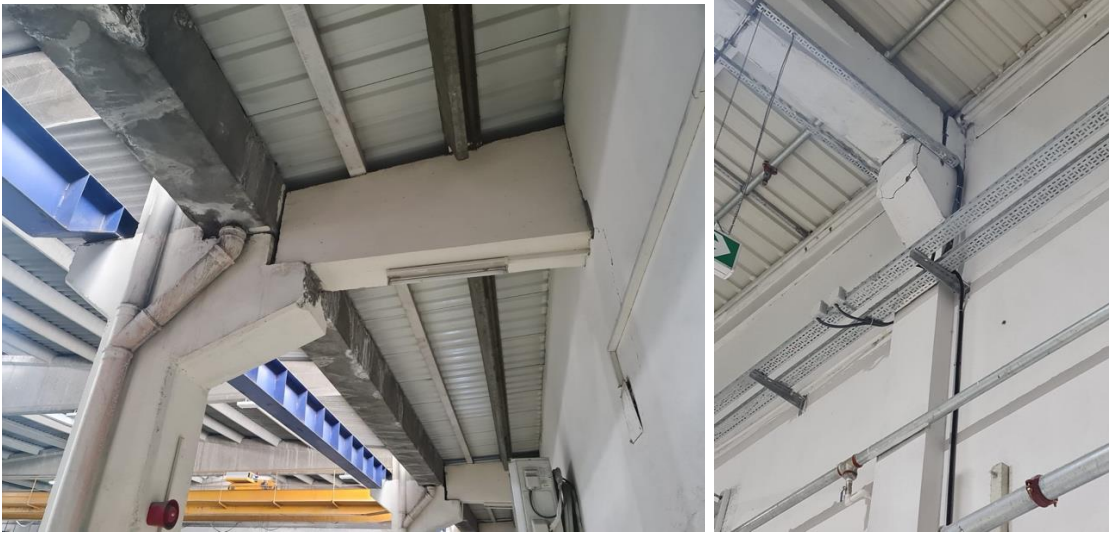
Şekil 5.7. Gaziantep'te kısa konsol (guse) hasarları

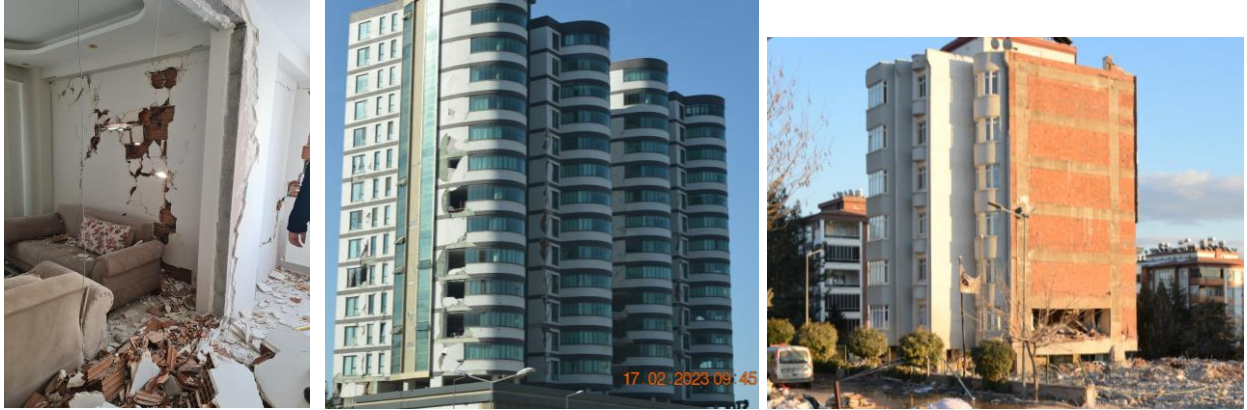
Bölgede tespit edilen en önemli yapısal olmayan hasar, dolgu duvar hasarlarıdır. Kuvvetli yer hareketi düzeyine bağlı birçok hasar düzeyi gözlemlenmiştir (Şekil 5.8). 0.1g'den küçük zayıf yer hareketlerinde, dolgu duvar-kolon/kiriş arayüzlerinde çatlaklar oluşmuştur. Orta düzeydeki hareketlerde, dolgu duvarlar değişken genişlikte (0.5-2 mm) eğik çatlaklara maruz kalmıştır. Bu hasar altında, bina sakinleri herhangi bir yapısal hasar olmamasına rağmen binalarını terk etmiş durumda olup dairelerine geri dönme konusunda isteksizdirler. Van (2011) gözlemlerimizle benzer şekilde, dolgu duvarların binanın hasar durumunu belirleyen önemli bir bileşen olduğu ve bina sakinlerinin psikolojisini etkilediği görülmüştür. 2018 deprem yönetmeliğinde önerilen dolgu duvar inşa tekniği, yakın tarihli binalarda uygulanmamış gibi gözükmektedir. Tasarım değerlerinden daha yüksek ivmelere maruz kalan bölgelerde, dolgu duvarlar ağır hasar almış, düzlem içi/dışı karma bir şekilde yenilmiştir. Dolgu duvar hasarları, 2000 öncesi ve sonrası yapıların performansında ayırım yapmaksızın gözlemlenmiştir. Buna ek olarak, gözlemlenen hasarlar delikli tuğla, gazbeton ve bims tuğla ile inşa edilmiş tüm dolgu duvarlar için benzer olup tuğla kargir birimlerinden hiçbiri diğerlerine göre üstün performans sergilememiştir.

Şekil 5.8. Dolgu duvar hasarı örnekleri

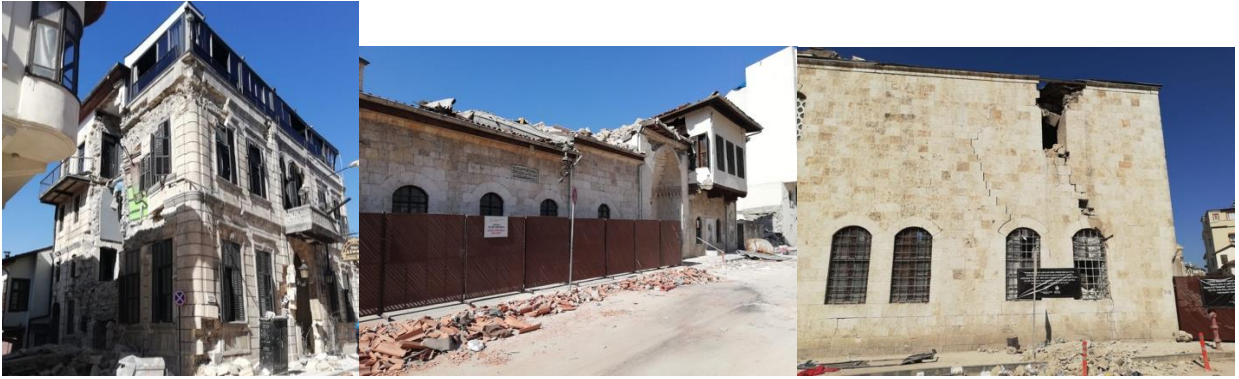
Yığma yapı, Türk yapı stoku içerisinde oransal olarak ikinci büyük yapı tipini oluşturmaktadır. Kentsel alanlardaki yığma binaların oranı düşük olmasına rağmen, kırsal bölgelerde çok daha yaygındır. Bölgedeki mühendislik hizmeti görmemiş yığma bina stoku, diğer binalarla benzer şekilde her iki deprem altında ya ağır hasar almış ya da tamamen yıkılmıştır (Şekil 5.9). Bununla birlikte, görece kaliteli kargir malzeme ile inşa edilmiş 1-3 katlı yığma binalardan tamamen yıkılanların sayısı 8-10 katlı betonarme binalara göre daha azdır. Bina yüksekliği ile rijitliğinin önemli bir rol oynadığı görülmüştür. Bunun yanı sıra, tarihi birçok yığma bina maruz kaldığı kuvvetli yer hareketleri nedeniyle ağır hasar almış ya da göçmüştür.

Şekil 5.9. Yığma yapılarıdaki hasarlar

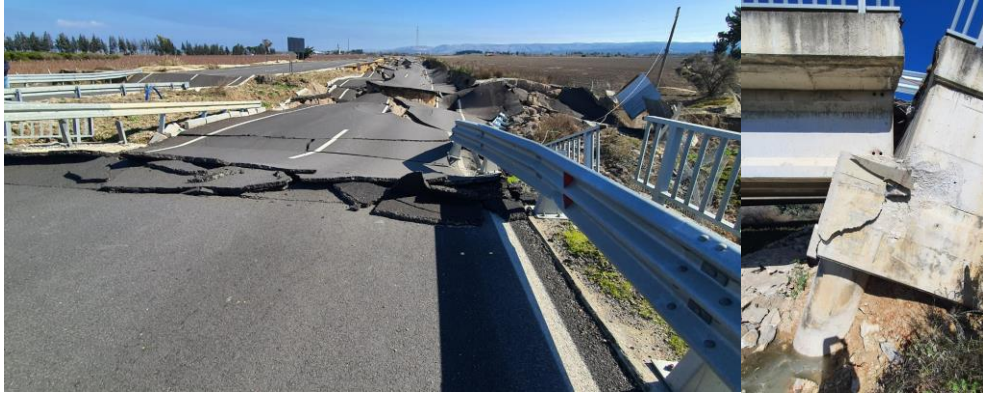
Şekil 6.1. Sıvılaşma ve kenar ayak dönmesi

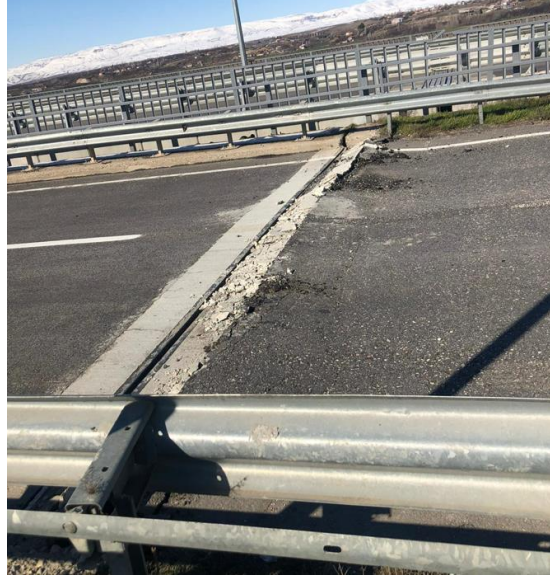
Şekil 6.2. Derz hareketliliği

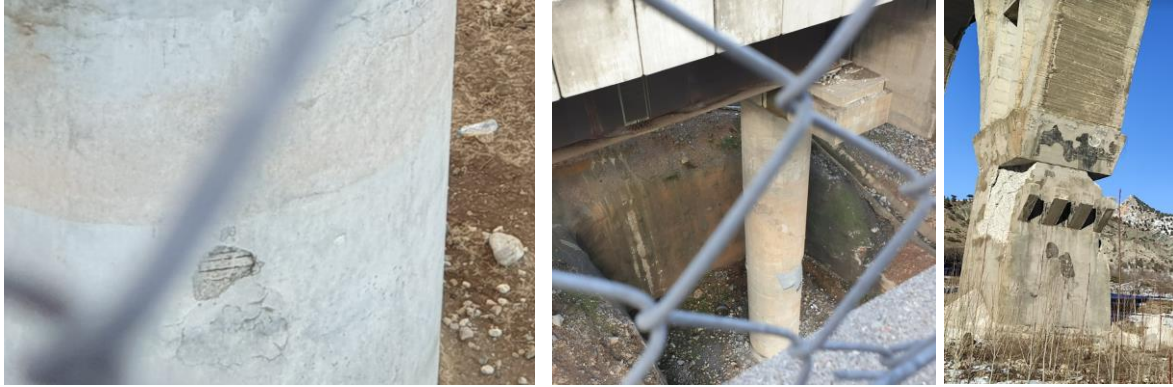
Şekil 6.3. Kolon paspayı ve kabuk dökülmesi

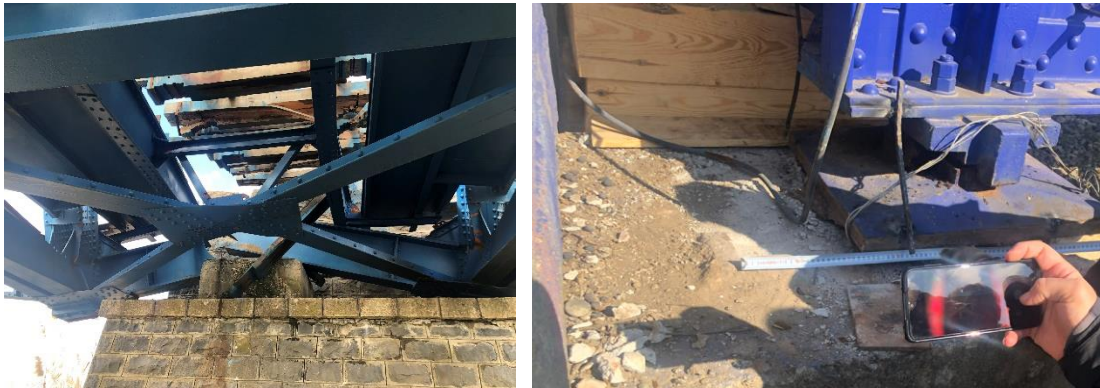
Şekil 6.4. Mesnet kayması ve hareketliliği

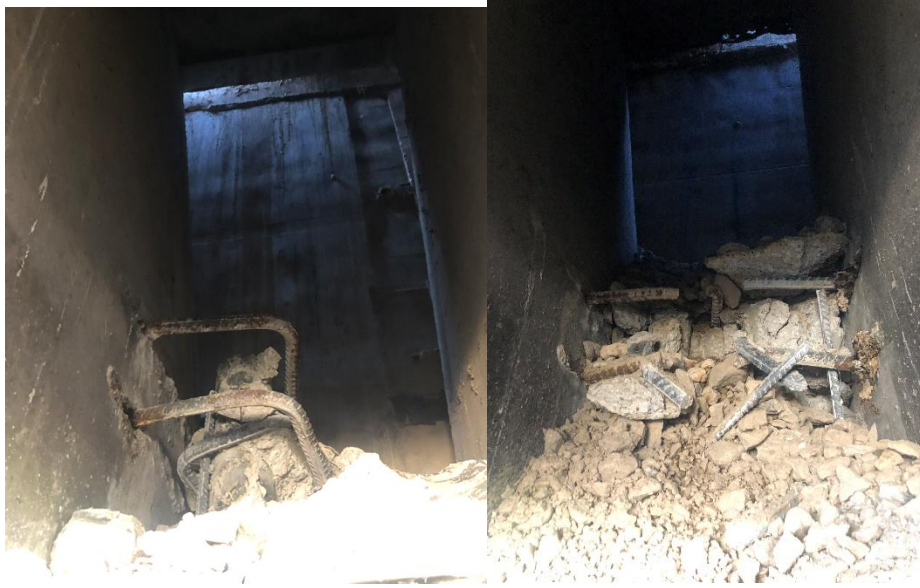
Şekil 6.6. Deprem takozu hasarı

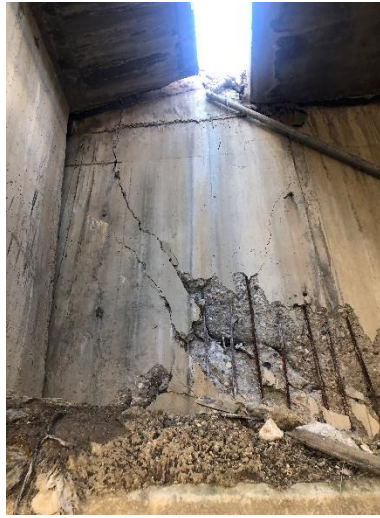
Şekil 6.7. Kenar ayak duvar kabuk dökülmeleri (eski ve yeni hasarlar birarada)

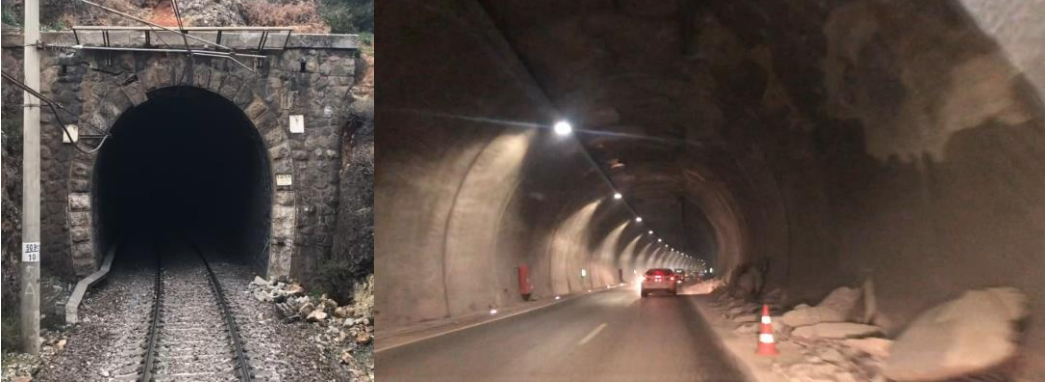
Şekil 6.9. Tünel portal deformasyonları ve tünel içi kabuk dökülmesi

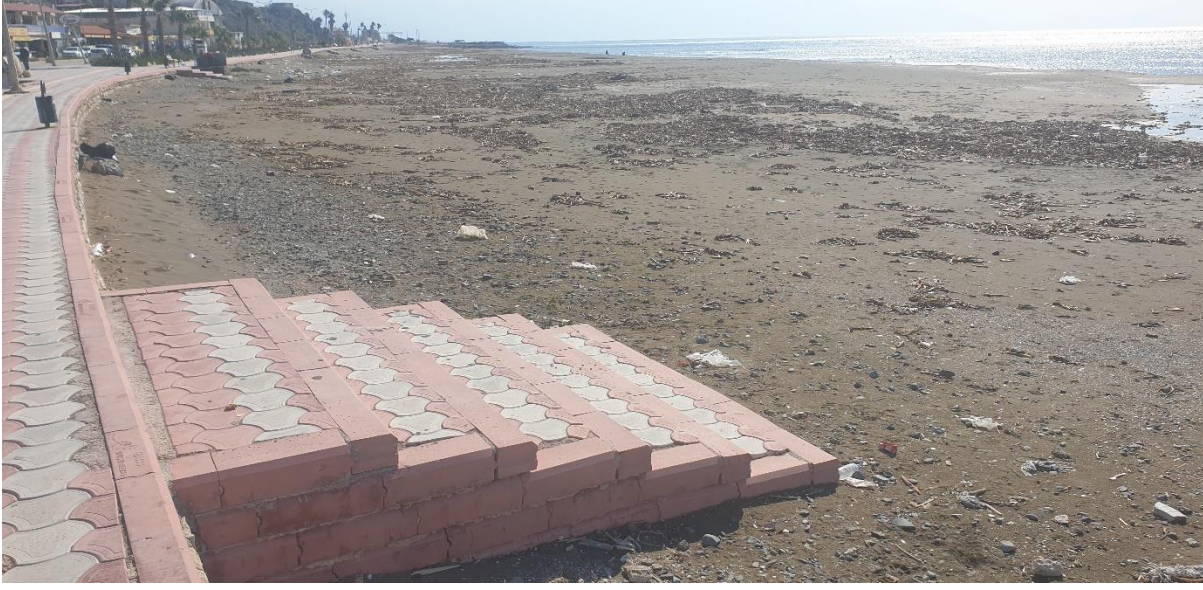
Saha araştırmaları sırasında çekilen fotoğraflardan bazıları da Şekil 7.3 ve 7.4’te sunulmuştur. Şekil 7.3, Çevlik Köyü Samandağ Balıkçı Barınağı yakınında depremden sonra sabah saatlerinde gözlenen kıyı su basmalarının izlerini göstermektedir. Şekil 7.4 ise balıkçı barınağının kara (geri) tarafındaki dolgu alanında ve yakın kıyı bölgesindeki kıyı çökmesinin bir sonucu olarak İskenderun balıkçı barınağı kıyı yapısında ve iskelede meydana gelen hasarlardan örnekler göstermektedir.

Şekil 7.3. Samandağ, Çevlik Balıkçı Barınağı güneyinde kıyıda su baskını izleri

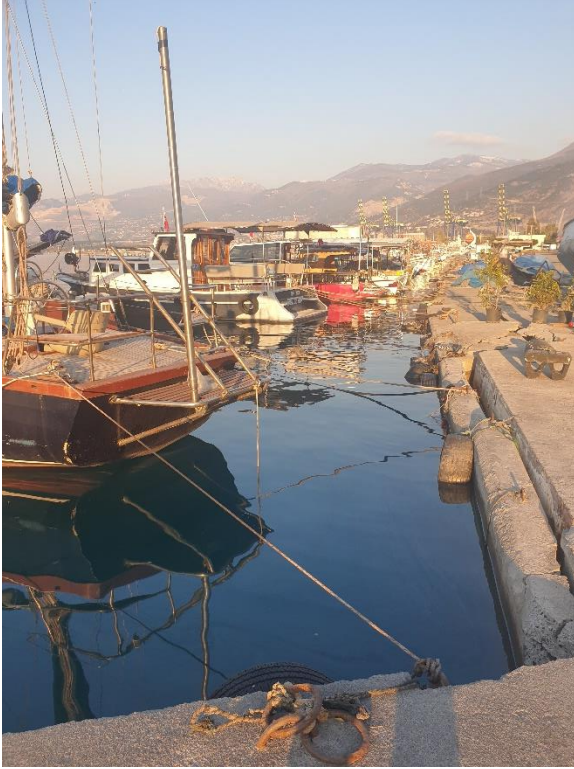
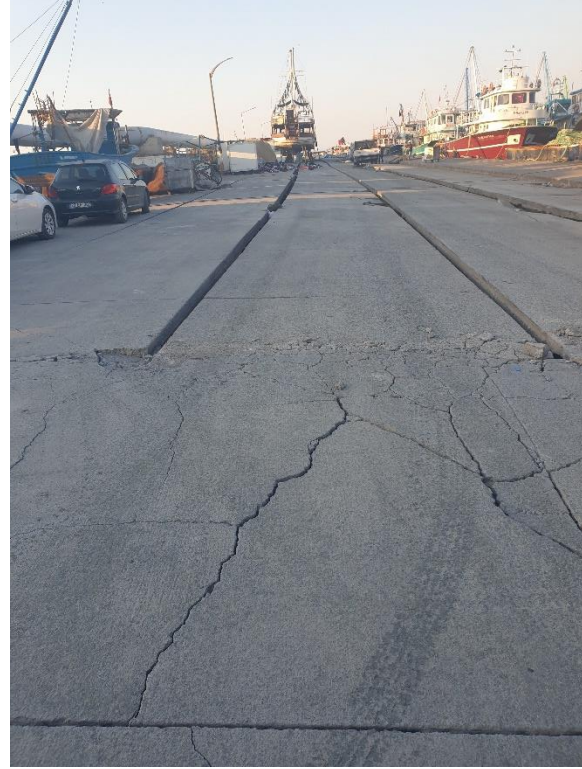
Şekil 7.4. İskenderun Balıkçı Barınağındaki yapısal hasarlar, sıvılaşma sebepli yanal yayılma izleri

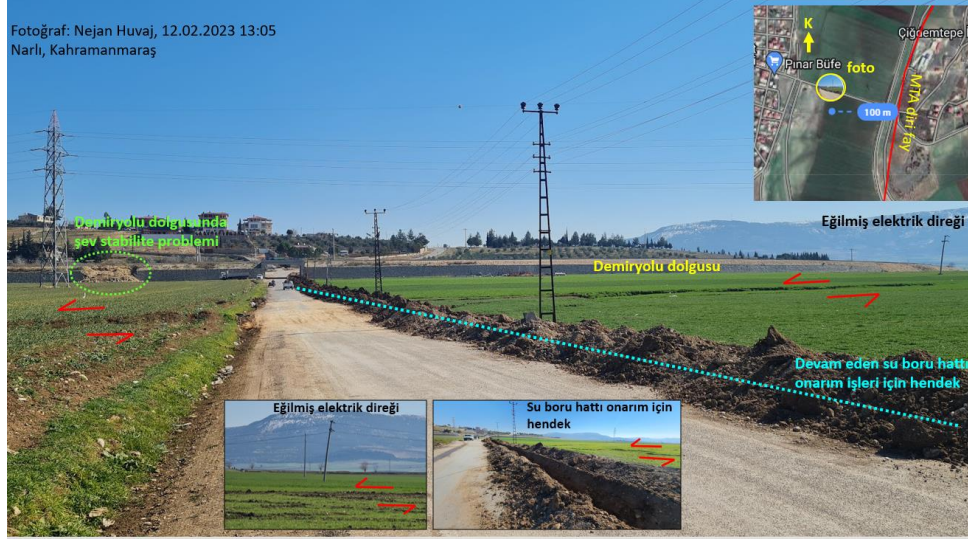
**Şekil 8.3.** Fotoğrafların çekildiği yerler için Şekil.8.2'ye bakılabilir: fay yüzey kırığı/yanal atım nedeniyle yolda ofset, demiryolu dolgusunda şev stabilitesi problemi, su boru htında onarım işlemleri için açılan hendek, eğilmiş bir elektrik direği. Narlı, Kahramanmaraş yakını (fay verisi Maden Tetkik ve Arama Genel Müdürlüğü yayını olan Emre vd. (2013)'den alınmıştır).

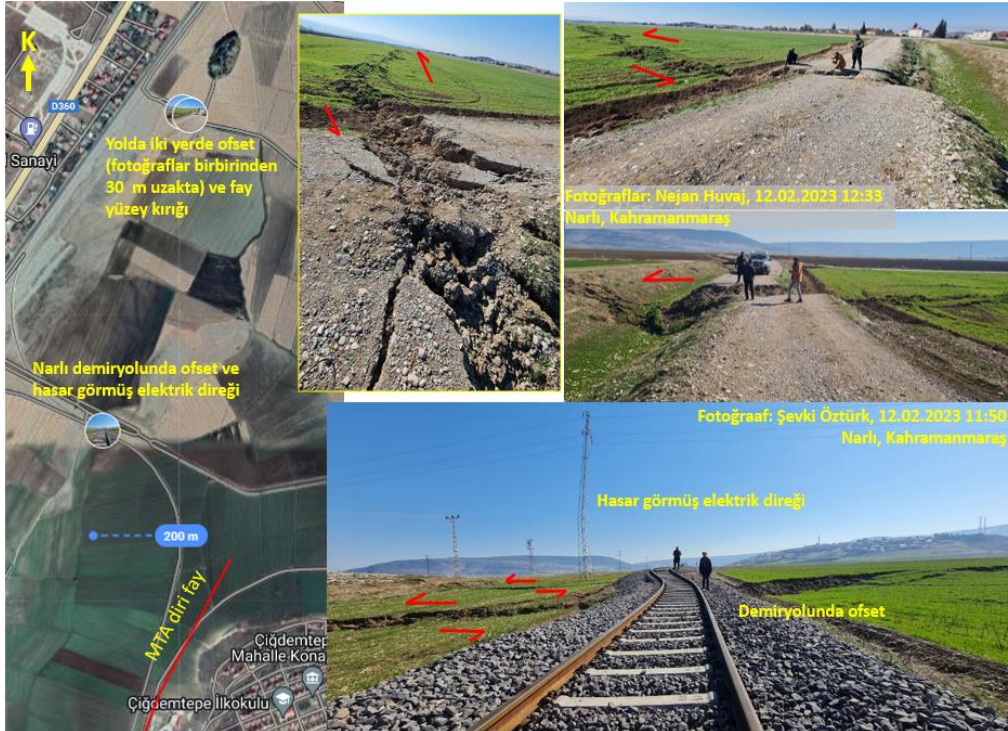
**Şekil 8.4.** Demiryolu raylarında ve yollarda fay yüzey kırığı ve yanal atım kaynaklı ofset, çatlak ve yarılmalar, hasar görmüş bir elektrik direği (Narlı, Kahramanmaraş yakını). (fay verisi Maden Tetkik ve Arama Genel Müdürlüğü yayını olan Emre vd. (2013)'den alınmıştır)

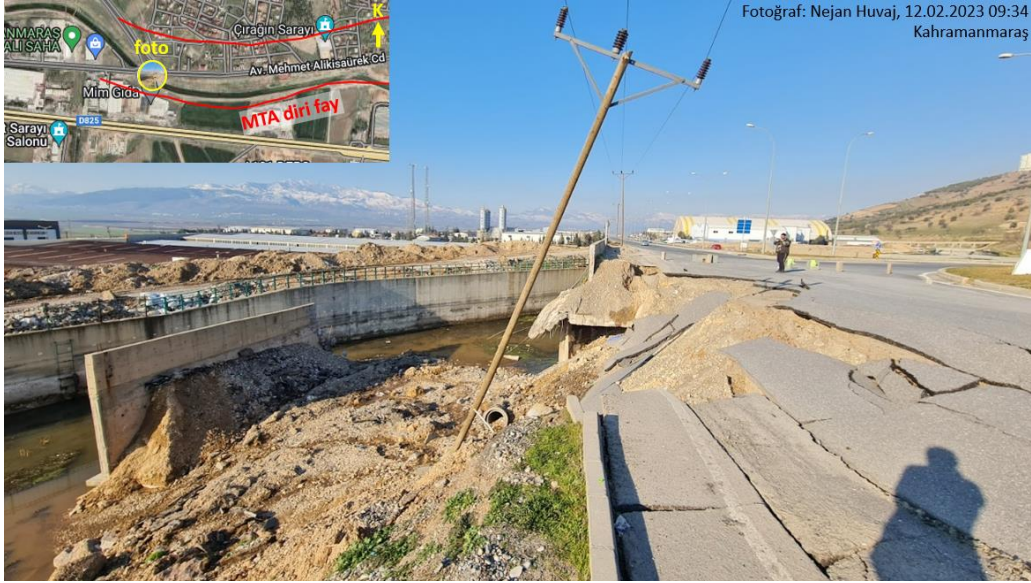
**Şekil 8.5.** Bir su kanalı kenarındaki yolda heyelan, çatlaklar ve hasar, betonarme istinat duvarında kanala doğru yanal ötelenme, eğilmiş bir elektrik direği. Kahramanmaraş'ın güney kesimi. (fay verisi Emre vd. (2013)'den alınmıştır).

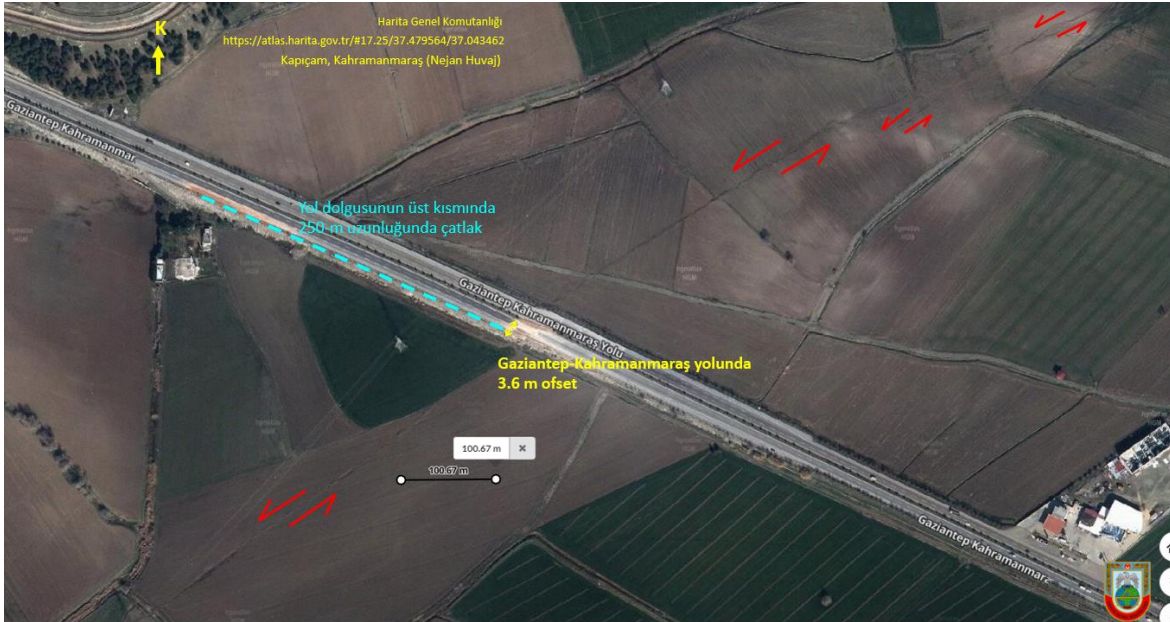
**Şekil 8.6.** Fay yüzey kırığı ve Gaziantep-Kahramanmaraş yolunda 3.6 m ofset, asfalt yolda birkaç noktada çatlaklar, yol dolgusunda şev duraysızlığı, yol dolgusunun üst kısmında ve asfaltta 250-m'den daha uzun çatlak. Kıpıçam yakını, Kahramanmaraş (Uydu görüntüleri Harita Genel Komutanlığı tarafından atlas.harita.gov.tr websitesi üzerinden sağlanmıştır)

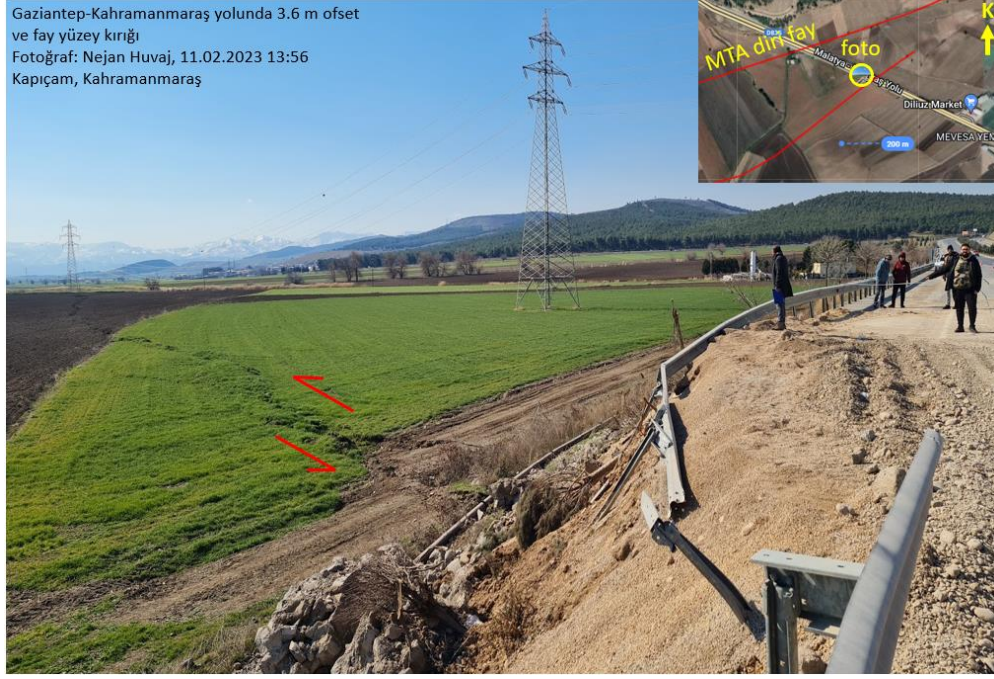
Şekil 8.7. Fotoğrafların yerleri Şekil 8.6’da görülebilir: yüzey fay kırığı ve Gaziantep-Kahramanmaraş yolunda 3.6 m ölçülen ofset (fay verisi Emre vd. (2013)’den alınmıştır).

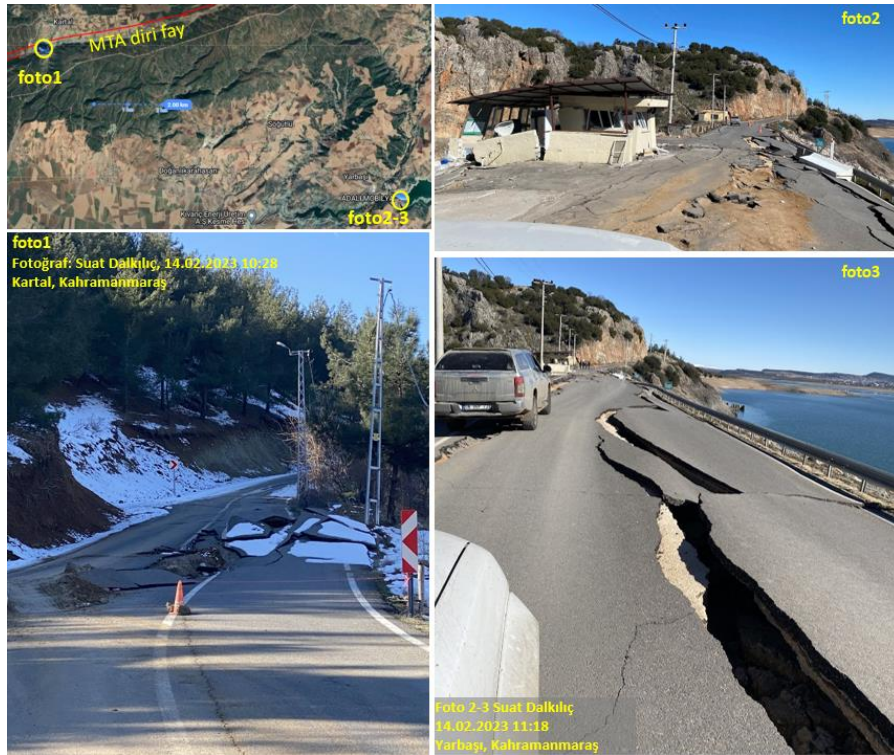
Şekil 8.8. Yolda heyelan ve yarıklar, Kartal ve Yarbaşı yakını, Kahramanmaraş (fay verisi Emre vd. (2013)’den alınmıştır).

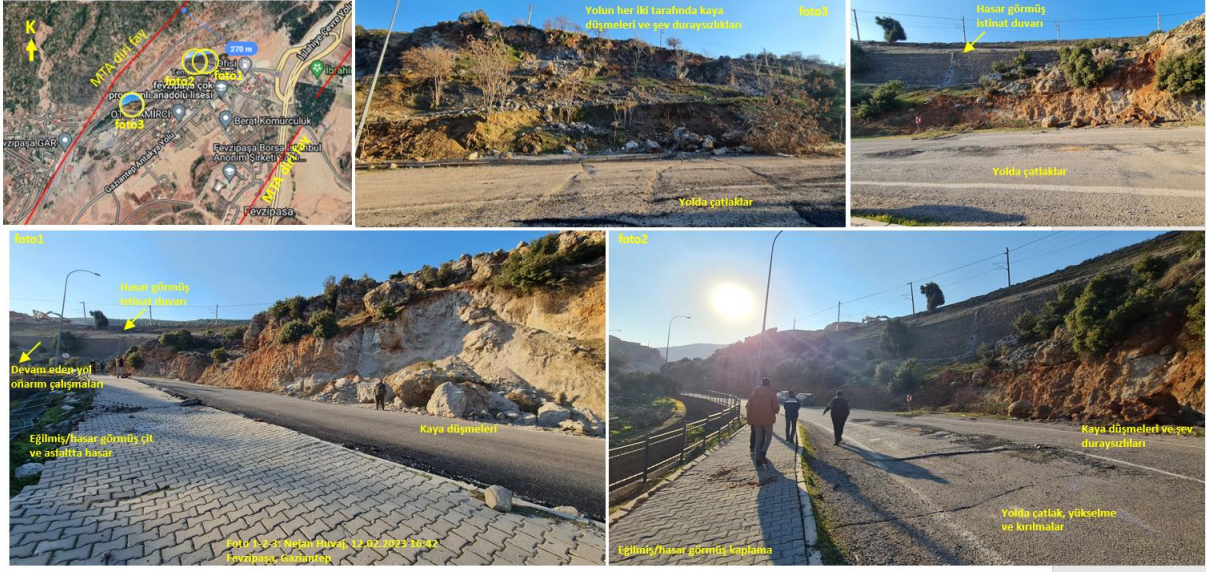
**Şekil 8.9.** Yolda yüzey çatlakları, kaya düşmesi, heyelan, istinat duvarında hasar ve devam eden yol onarımları. Fevzipaşa, Gaziantep yakını (fay verisi Emre vd. (2013)'den alınmıştır).
