6 Şubat 2023 Kahramanmaraş-Pazarcık  $M_w=7.7$

ve Elbistan  $M_w=7.6$  Depremleri

Ön Değerlendirme Raporu

RAPOR NO: METU/EERC 2023-01

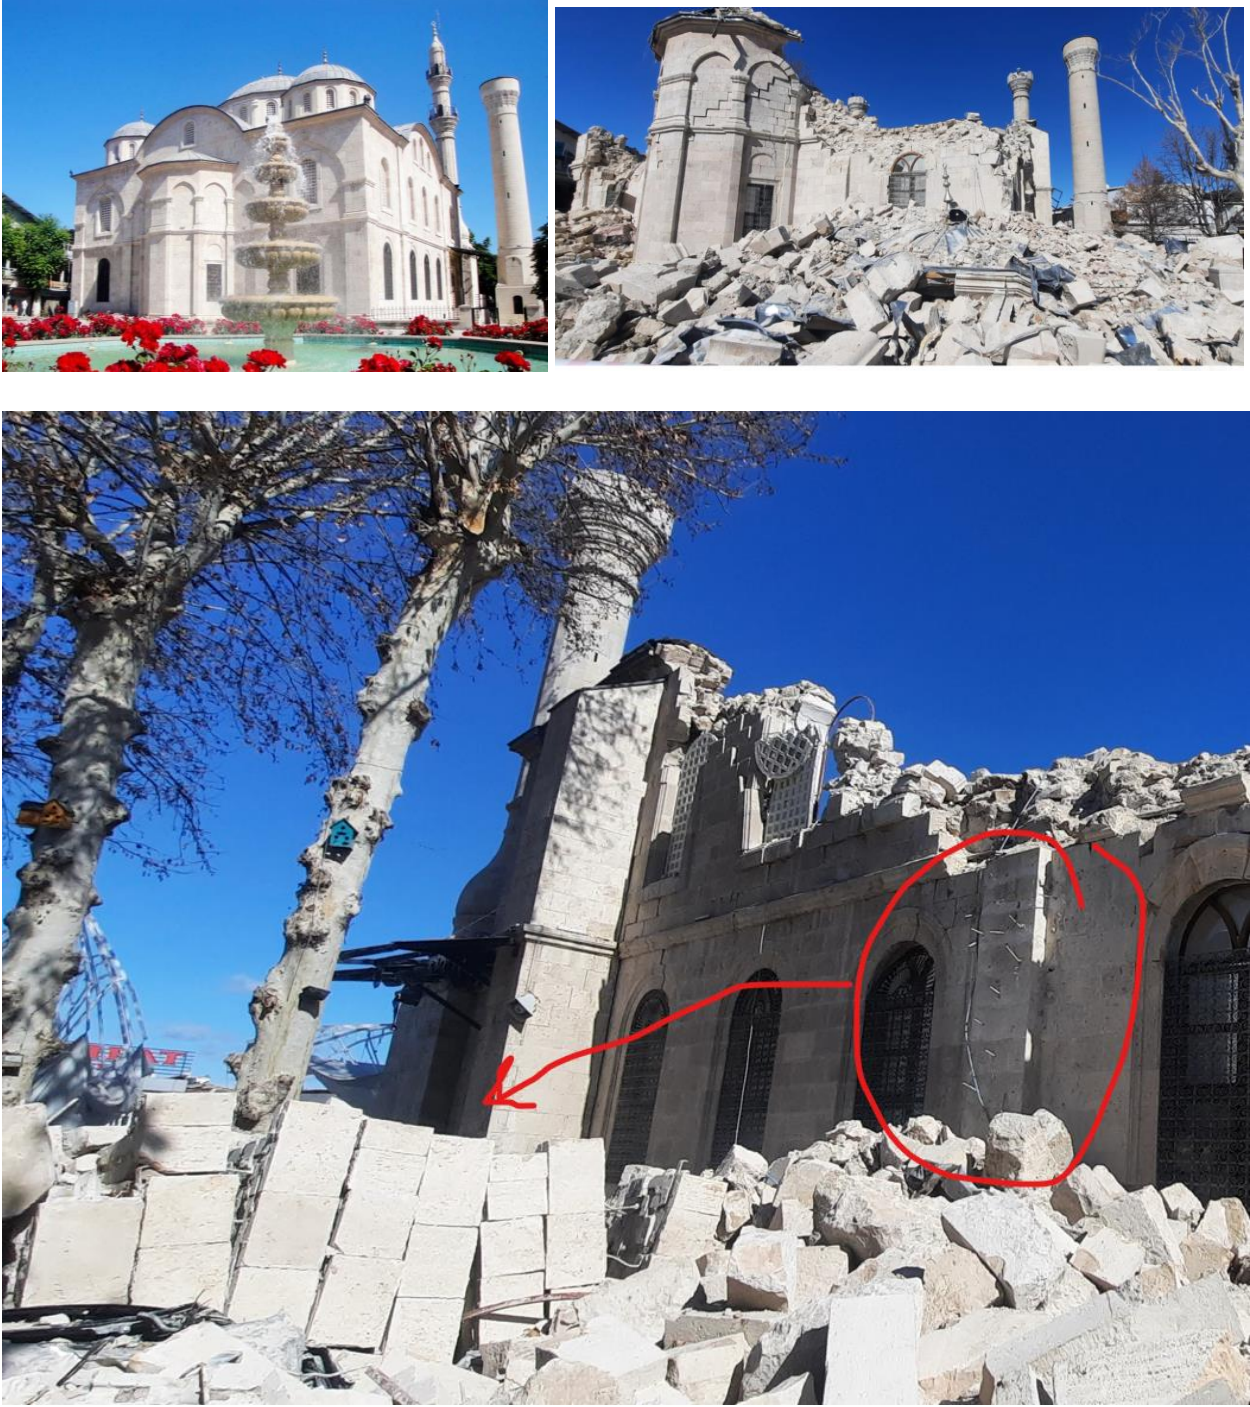
Şekil 9.4. Yeni Cami, öncesi ve sonrası fotoğrafları ve yıkılan bir payandanın görüntüsü.

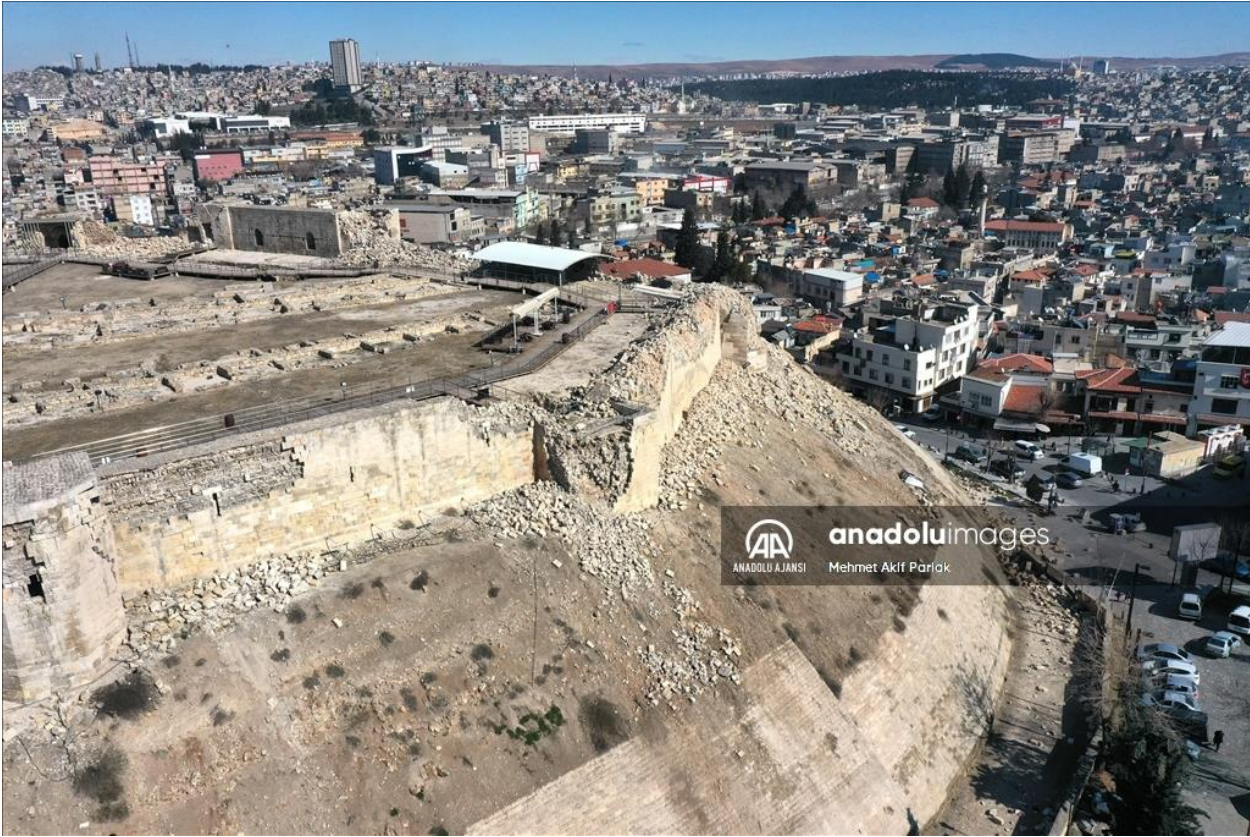
Şekil 9.5. Gaziantep Kalesi deprem öncesi ve sonrası.

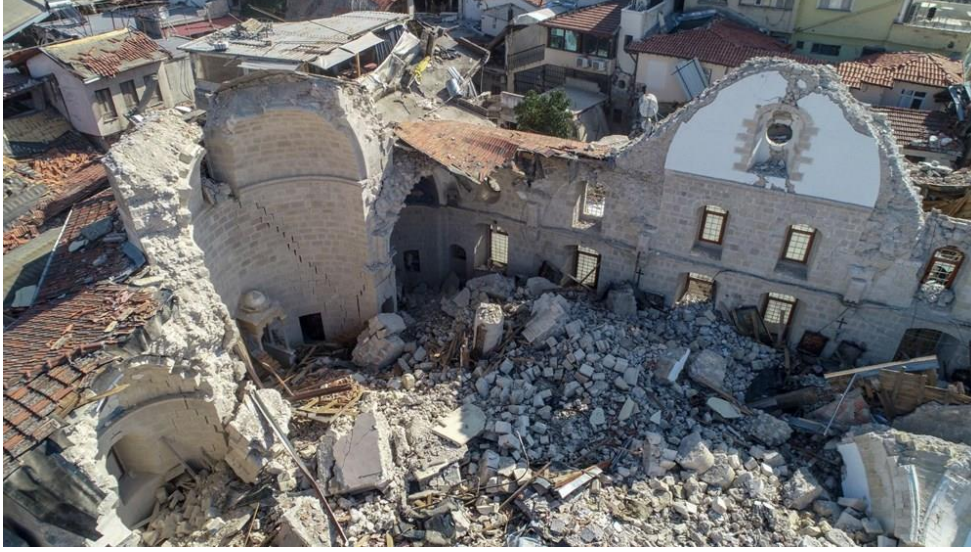
Şekil 9.7. Deprem sonrası Antakya Rum Ortodoks kilisesi <sup>5</sup>

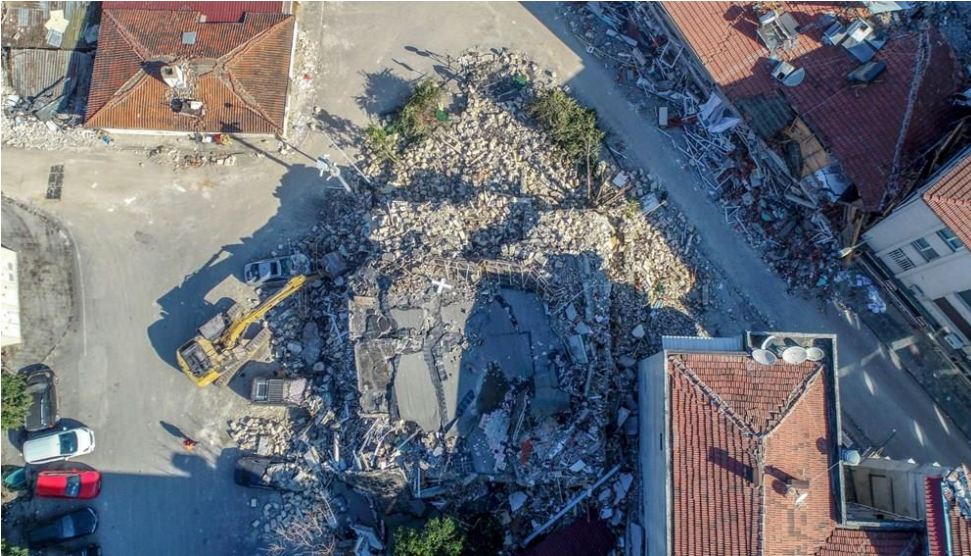
Şekil 9.8. Deprem sonrası Antakya Rum Protestan kilisesi <sup>6</sup>
