6 Şubat 2023 Kahramanmaraş-Pazarcık  $M_w=7.7$

ve Elbistan  $M_w=7.6$  Depremleri

Ön Değerlendirme Raporu

RAPOR NO: METU/EERC 2023-01

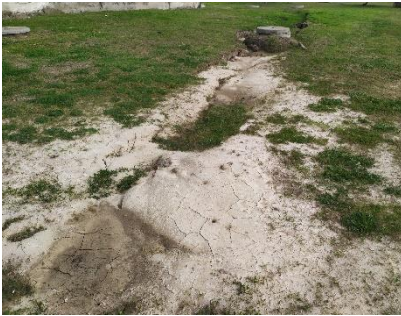
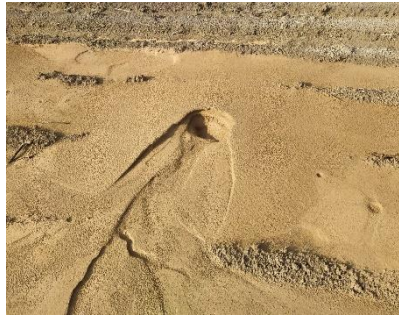
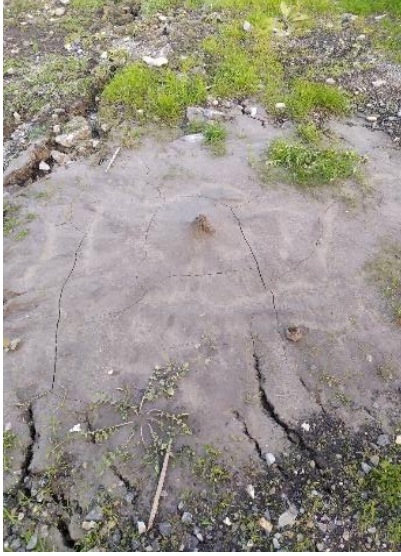
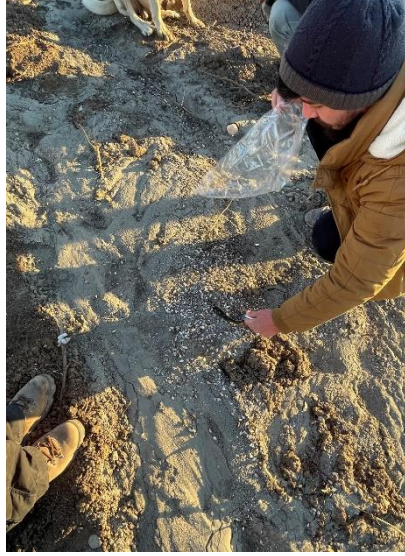
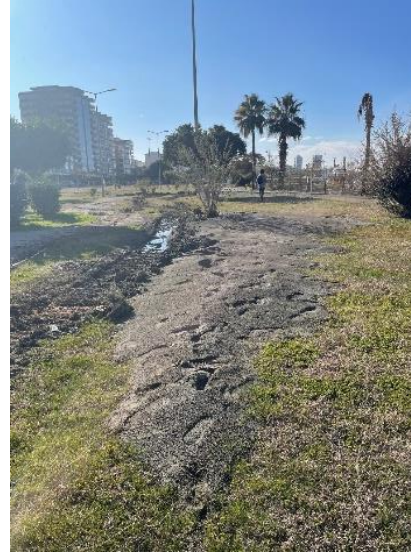
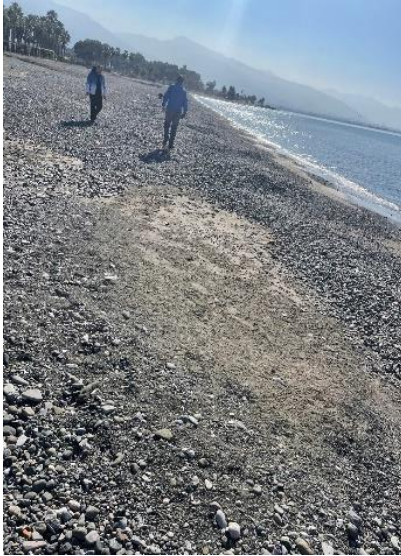
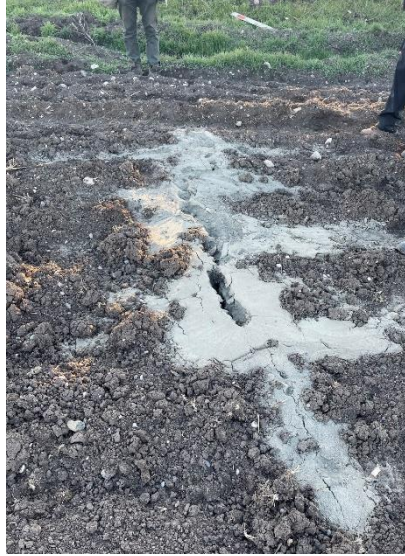
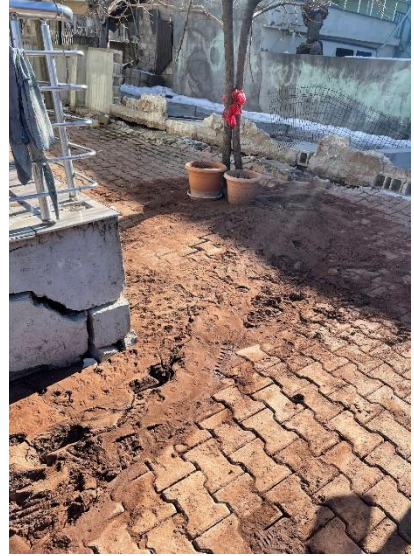
İnceleme yapılan bölgelerde, Şekil 4.1, 4.2 ve 4.3'de sunulduğu üzere, fişkırmaya/kaynama, yanal yayılma ve çökme şeklindeki sismik zemin sıvılaşması kaynaklı yüzey belirtileri gözlemlenmiştir. Bu belirtilerin bir kısmı Şekil 4.1'deki gibi yapıların olmadığı serbest zemin sahası olarak adlandırılan alanlarda gözlemlenmiştir. Serbest sahalara ek olarak, bina temelleri çevresinde de sıvılaşma yüzey belirtileri gözlenmiştir. Şekil 4.3, konut binası temellerinin kenarlarında gözlemlenen kum/silt kaynamalarını göstermektedir. Serbest saha sıvılaşma yüzey izleri Hatay-Paşaköy, Hatay-İskenderun, Adıyaman-Gölbaşı, Kahramanmaraş-Türkoğlu yörelerinde yoğun olarak görülmüştür. Bu sahalarda zemin fişkırmaya, yanal yayılma ve çökme de eşlik etmiştir. Sismik zemin sıvılaşmasının, konutlar, barajlar, limanlar, dayanma yapıları, şevler gibi bir çok yapının deprem davranışı üzerinde belirleyici olduğu görülmüştür. Bu hususlar nihai değerlendirme raporu bünyesinde daha detaylı tartışılacaktır.

**Şekil 4.1.** Sismik zemin sıvılaşması yüzey izleri: serbest zemin koşullarında görülen fişkırmalar/kaynamalar: **a)** Hatay ( $36.36446^\circ N$ ,  $36.28147^\circ E$ ), **b)** Kumlu / Hatay ( $36.35628^\circ N$ ,  $36.39360^\circ E$ ), **c)** Fatih Mahallesi / Gölbaşı / Adıyaman ( $37.78080^\circ N$ ,  $37.62888^\circ E$ ), **d)** İskenderun / Hatay ( $36.59323^\circ N$ ,  $36.18542^\circ E$ ), **e)** Emiroğlu / Kahramanmaraş ( $37.33689^\circ N$ ,  $37.04538^\circ E$ ), **f)** Çay Mahallesi / İskenderun / Hatay ( $36.59133^\circ N$ ,  $36.17888^\circ E$ ) **g)** Dört Yol / Hatay ( $36.81878^\circ N$ ,  $37.17770^\circ E$ ) **h)** Emiroğlu / Kahramanmaraş ( $37.33722^\circ N$ ,  $37.04549^\circ E$ ) **i)** Gölbaşı / Adıyaman ( $37.78655^\circ N$ ,  $37.63155^\circ E$ )

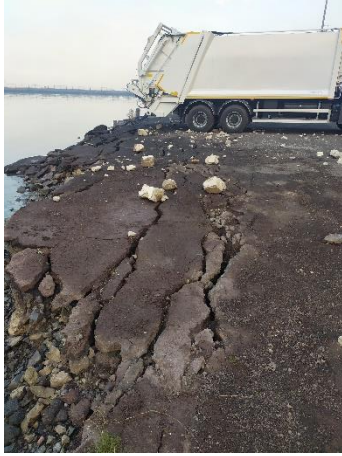
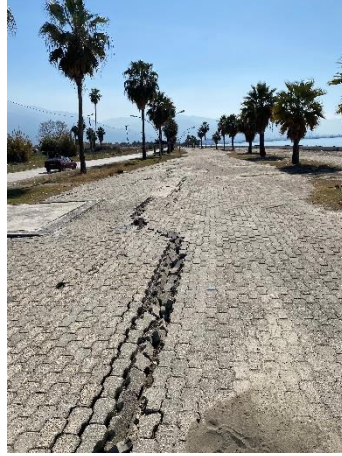
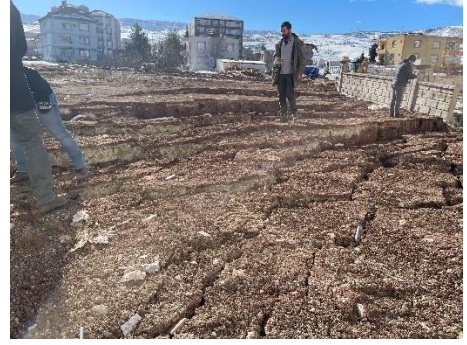
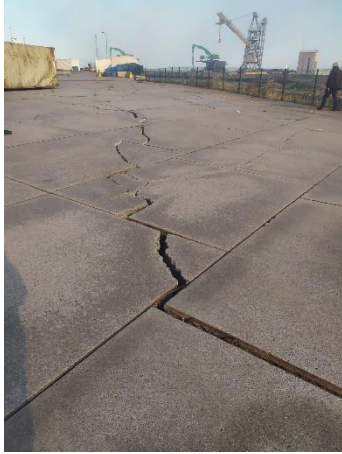
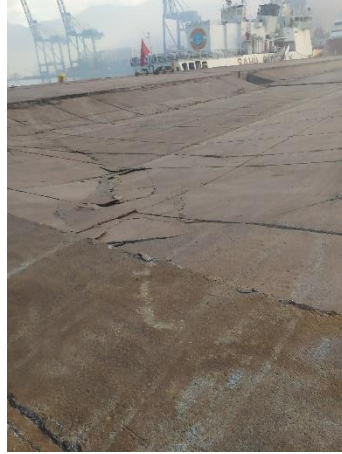
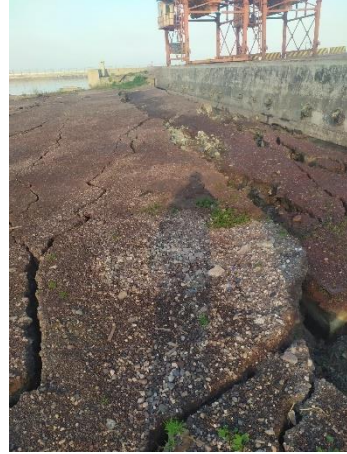
**Şekil 4.2.** Sismik zemin sıvılaşması yanıl yayılma, aşırı oturma ve çökmeler **a)** Çay Mahallesi / İskenderun / Hatay ( $36.59281^{\circ}N$ ,  $36.185977^{\circ}E$ ), **b)** Özerli Mahallesi / Dörtyol / Hatay ( $36.81294^{\circ}N$ ,  $36.18123^{\circ}E$ ), **c)** Fatih Mahallesi / Gölbaşı / Adıyaman ( $37.78023^{\circ}N$ ,  $37.62858^{\circ}E$ ), **d)** İskenderun Limanlar Bölgesi / Hatay ( $36.59991^{\circ}N$ ,  $36.19274^{\circ}E$ ), **e)** İskenderun Limanlar Bölgesi / Hatay ( $36.59991^{\circ}N$ ,  $36.19274^{\circ}E$ ), **f)** İskenderun Limanlar Bölgesi / Hatay ( $36.59991^{\circ}N$ ,  $36.19274^{\circ}E$ ).

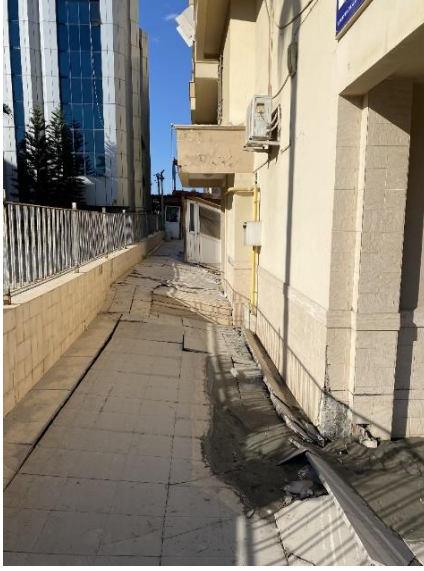
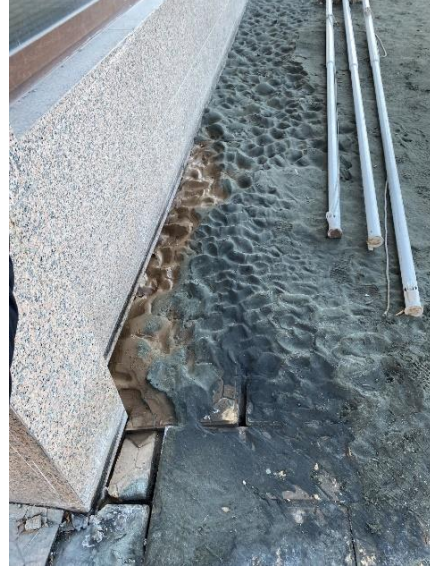
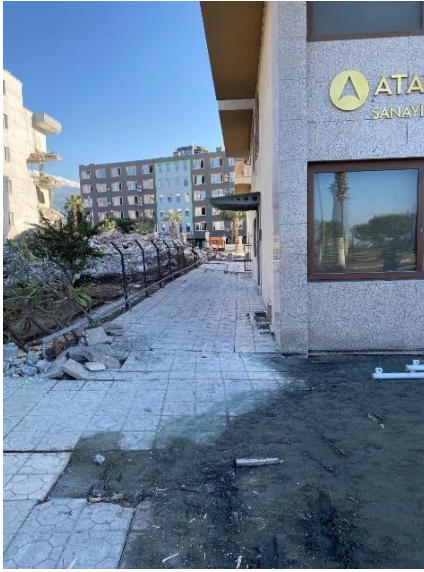
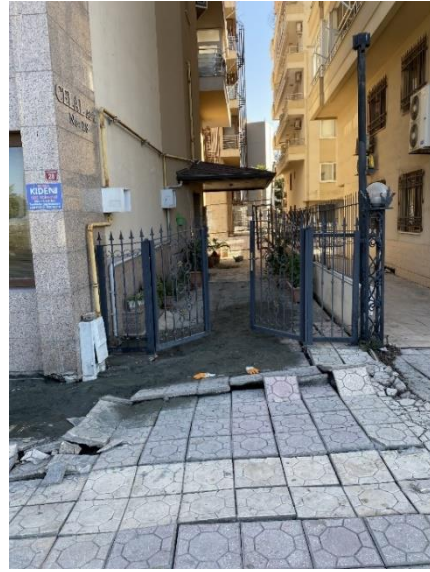
**Şekil 4.3.** Sismik zemin sıvılaşması kaynaklı aşırı temel oturmaları ve dönmeleri **a)** Çay Mahallesi / İskenderun / Hatay ( $36.5911^{\circ}N$ ,  $36.1790^{\circ}E$ ), **b)** Çay Mahallesi / İskenderun / Hatay ( $36.5911^{\circ}N$ ,  $36.1790^{\circ}E$ ), **c)** Çay Mahallesi / İskenderun / Hatay ( $36.5911^{\circ}N$ ,  $36.1790^{\circ}E$ ), **d)** Çay Mahallesi / İskenderun / Hatay ( $36.5911^{\circ}N$ ,  $36.1790^{\circ}E$ )

Hatay-İskenderun ve Adıyaman-Gölbaşı bölgelerindeki birçok konut bina temelleri, sismik zemin sıvılaşması nedeniyle aşırı oturmalara ve taşıma gücü yenilmelerine maruz kalmıştır. Bu temel

oturmalarının miktarı birkaç santimetreden 80 cm'ye kadar değişmektedir. Ayrıca, fark oturmaların 30 cm'ye kadar ulaşarak temellerde 5 ila 10 derece dönmelere neden olduğu görülmüştür. Adıyaman-Gölbaşı'ndaki bir konut binasının sınılaşma kaynaklı taşıma gücü kapasitesinin aşılması sonucunda devrilmesinin uç bir örneği Şekil 4.4 (e)'de gösterilmektedir. Bu binanın radye temel kalınlığı 80 cm olarak ölçülmüştür. İlk depremde 15-20 derece mertebesinde yan yatan bu bina, ikinci deprem sonrası ise 35 derece mertebeleri üzerinde dönmeye maruz kalarak arkasındaki yapı üzerine yaslanmıştır.

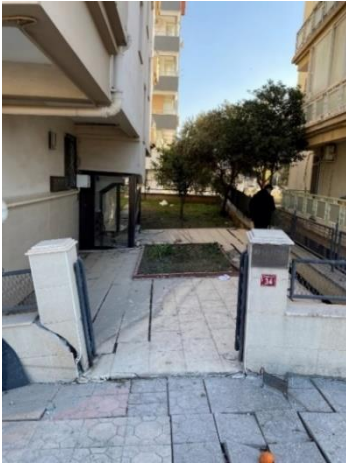
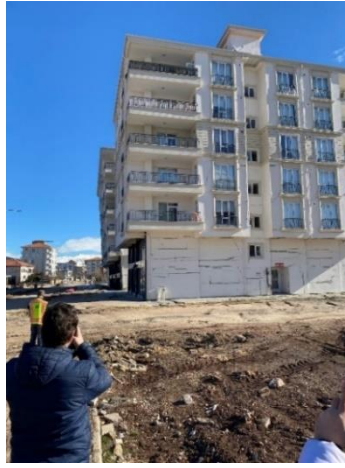
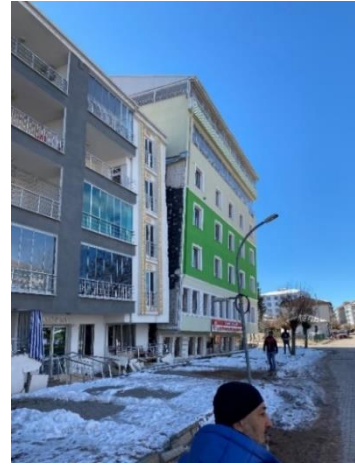
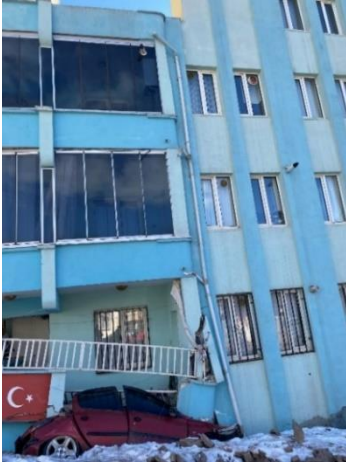
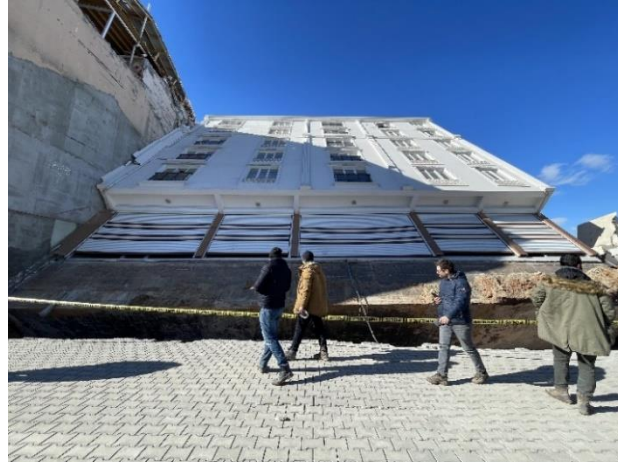
**Şekil 4.4.** Temel sistemlerinin deprem performansı **a)** Çay Mahallesi / İskenderun / Hatay ( $36.5911^{\circ}N$ ,  $36.1790^{\circ}E$ ), **b)** Hürriyet Mahallesi / Gölbaşı / Adıyaman ( $37.778^{\circ}N$   $37.628^{\circ}E$ ), **c)** Yavuz Selim Mahallesi / Gölbaşı / Adıyaman ( $37.788^{\circ}N$ ,  $37.642^{\circ}E$ ), **d)** Yavuz Selim Mahallesi / Gölbaşı / Adıyaman ( $37.788^{\circ}N$ ,  $37.642^{\circ}E$ ), **e)** Yavuz Selim Mahallesi / Gölbaşı / Adıyaman ( $37.78827^{\circ}N$   $37.64879^{\circ}E$ )

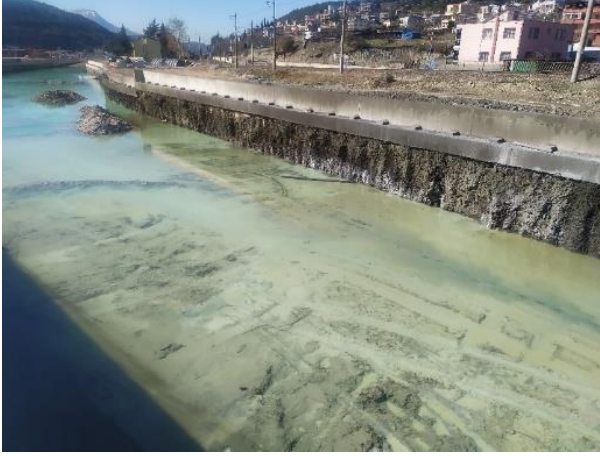
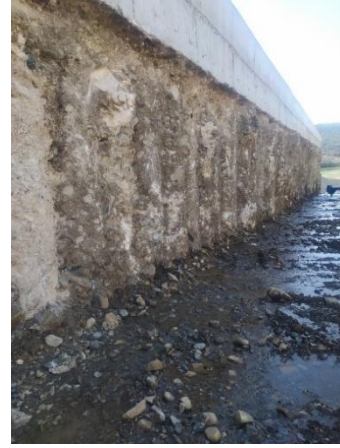
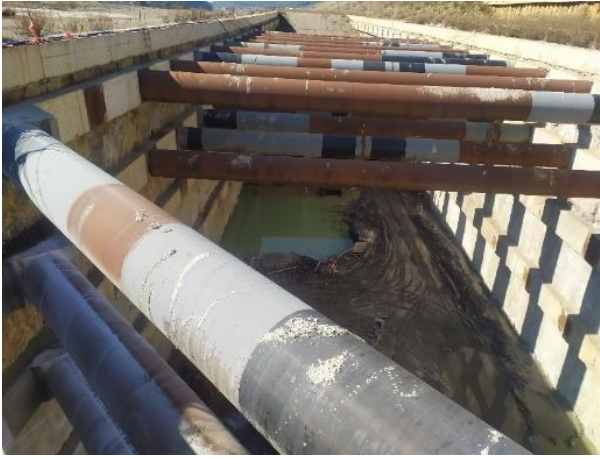
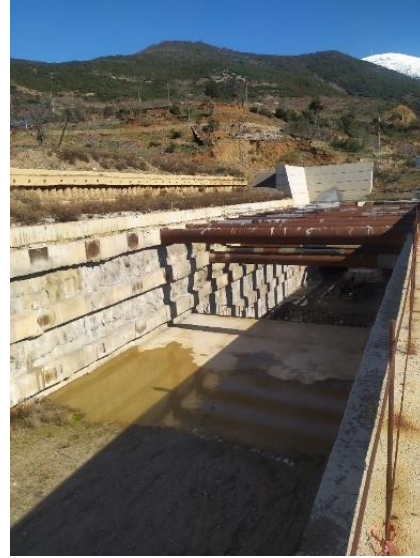
Çalışma güzergâhı üzerindeki derin kazı sistemlerinin davranışı da incelenmiştir. Şekil 4.5 (a) ve (b)'de konsol betonarme kazık elemanları ile desteklenen Osmaniye-Bahçe alt geçidi gösterilmektedir. Derin kazı destek sisteminde önemli bir deformasyon gözlenmemiştir. Bu sahanın hemen yanında da Bahçe-Nurdağ tünel portal yapısı bulunmaktadır. Şekil 4.5 (c) ve (d), betonarme kazıklar ve dikme elemanları ile desteklenen portal yapısı gösterilmektedir.

Şekil 4.5. Derin kazı örnekleri a) Bahçe / Osmaniye ( $37.18845^\circ N$ ,  $36.56326^\circ E$ ), b) Bahçe / Osmaniye ( $37.18939^\circ N$ ,  $36.56402^\circ E$ ), c) Bahçe / Osmaniye ( $36.17313^\circ N$ ,  $36.59912^\circ E$ ), d) Bahçe / Osmaniye ( $36.17313^\circ N$ ,  $36.59912^\circ E$ )

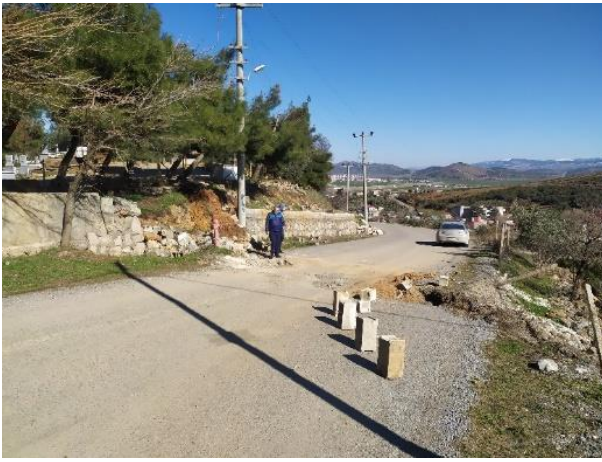
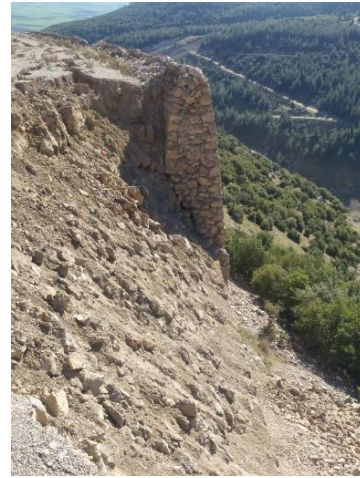
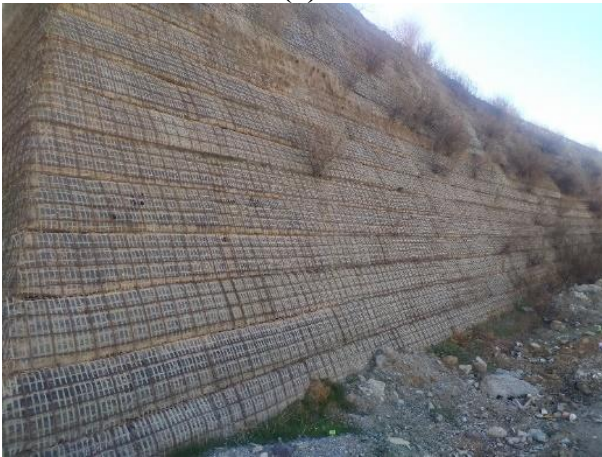
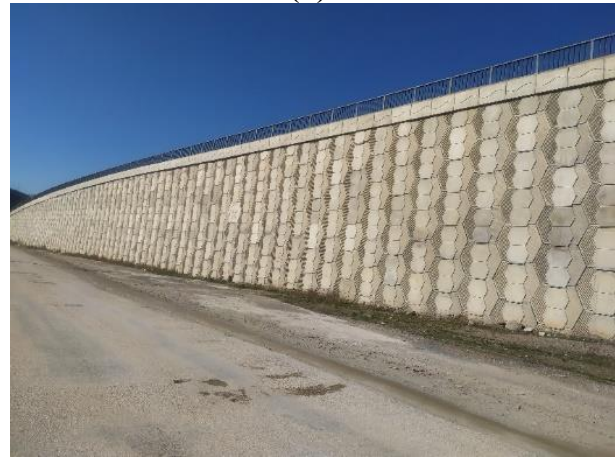
Saha çalışmaları sırasında sınırlı sayıda deforme olmuş, kısmen çökmüş ve yıkılmış betonarme ve taş duvarlar da gözlenmiştir. Şekil 4.6 (a) ve (b)'de gösterildiği gibi karayolu yarmalarını ve dolgularını destekleyen bazı taş duvarlar hasar görmüş ya da tamamen çökmüştür. Bununla birlikte, köprüler için yaklaşma dolgusu olarak yaygın olarak kullanılan mekanik olarak stabilize edilmiş toprak dolgu duvarlar, Şekil 4.6 (c) ve (d)'de gösterildiği gibi, Fevzipaşa'daki yüksek ( $\sim 1$  g) maksimum yer ivmesi seviyelerine rağmen iyi performans göstermiştir. Sahada sıvılaşma sebebiyle metreler mertebesinde ötelenmeye uğramış dayanma yapılarına da rastlanmıştır.

**Şekil 4.6.** İstinat yapıları örnekleri **a)** Gökçedere/ Gaziantep ( $37.16439^\circ N$ ,  $36.70672^\circ E$ ), **b)** Gökçedere/ Gaziantep ( $37.16546^\circ N$ ,  $36.69749^\circ E$ ), **c)** Bahçe/ Osmaniye ( $37.18853^\circ N$ ,  $36.56389^\circ E$ ), **d)** Bahçe/ Osmaniye ( $37.18844^\circ N$ ,  $36.56476^\circ E$ )

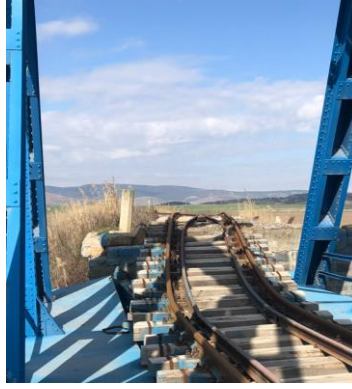
Şekil 6.5. Ray bozulması

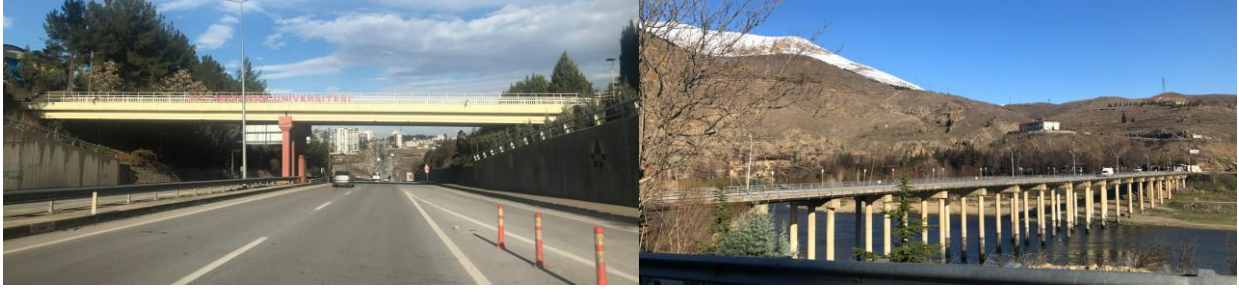
Şekil 6.8. Hasarsız köprülerden örnekler

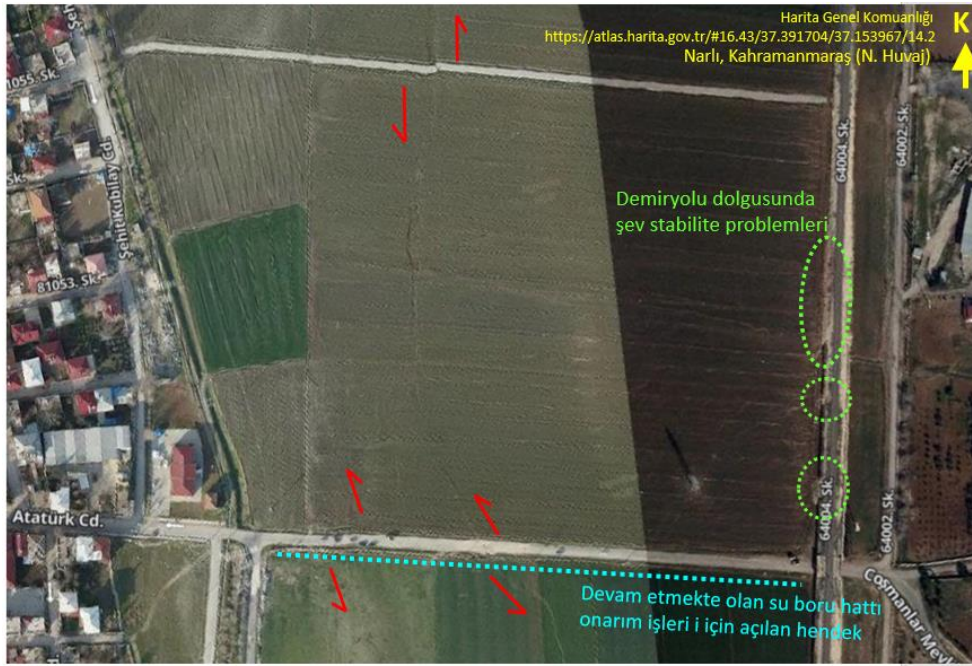
**Şekil 8.2.** Yüzey fay kırığı ve yanal atımın alansal görünümü ve bazı kritik altyapılarda depremler kaynaklı gözlenen hasar: tren rayları, yollar, su dağıtım boru hatları. Narlı yakını, Kahramanmaraş (Uydu görüntüleri Harita Genel Komutanlığı tarafından atlas.harita.gov.tr websitesi üzerinden sağlanmıştır)

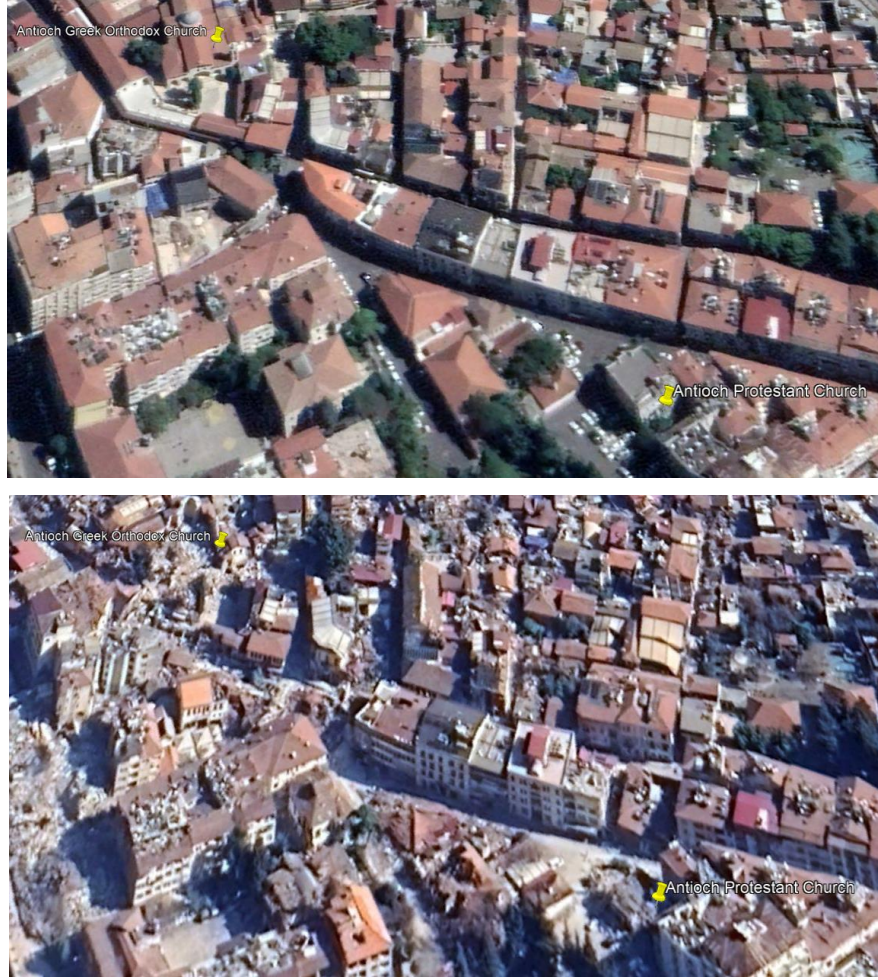
Tarihi yapılara iki örnek de Hatay bölgesinden seçilmiştir. Antakya Rum Ortodoks Kilisesi ve Antakya Protestan Kilisesi, 150 metrelik mesafe içinde birbirine oldukça yakın konumlanmış iki tarihi yapıdır. Kiliseler ile birinci ve ikinci depremler arasındaki mesafeler sırasıyla yaklaşık 135 km ve 225 km'dir. Deprem öncesi ve sonrası uydu görüntüleri (Şekil 9.6)<sup>4</sup> incelendiğinde, her iki yapıda da büyük hasar olduğu görülmektedir. Antakya Rum Ortodoks Kilisesi'nin deprem sonrası resmi (Şekil 9.7), sadece batı duvarı ve kısmi güney silindirik duvarları ayakta iken çatısının tamamen çöktüğünü göstermektedir. Antakya Rum Protestan Kilisesi'nin çökmüş fotoğrafı da (Şekil 9.8) ileri seviyede büyük hasar göstermektedir. Depremlerin merkez üssü ile Malatya ve Hatay arasında benzer mesafeler olmasına karşın her iki şehirdeki tarihi yapılarında görülen hasarların farklı olduğu; Hatay'daki tarihi yapı hasarlarının daha fazla olduğu görülmektedir. Malatya'daki camilerin çoğu (Yeni Cami hariç) kabul edilebilir performans gösterirken, fotoğraflar üzerinden incelenen her iki kilise de ve sahadan alınan haberlere göre Hatay'da tarihi yapılar daha büyük hasar görmüştür.

**Şekil 9.6.** Deprem öncesi ve sonrası Antakya Rum Ortodoks ve Protestan kiliseleri
